ROSANA MUÑOZ E ANA CRISTIAN ALVES DE MAGALHÃES

## Escoramento de fachadas de edificações do Centro Histórico de Salvador e seu entorno: bem ou mal necessário?

*Facades' shoring of buildings in the Historic Center of Salvador and its surroundings: good or necessary evil?*

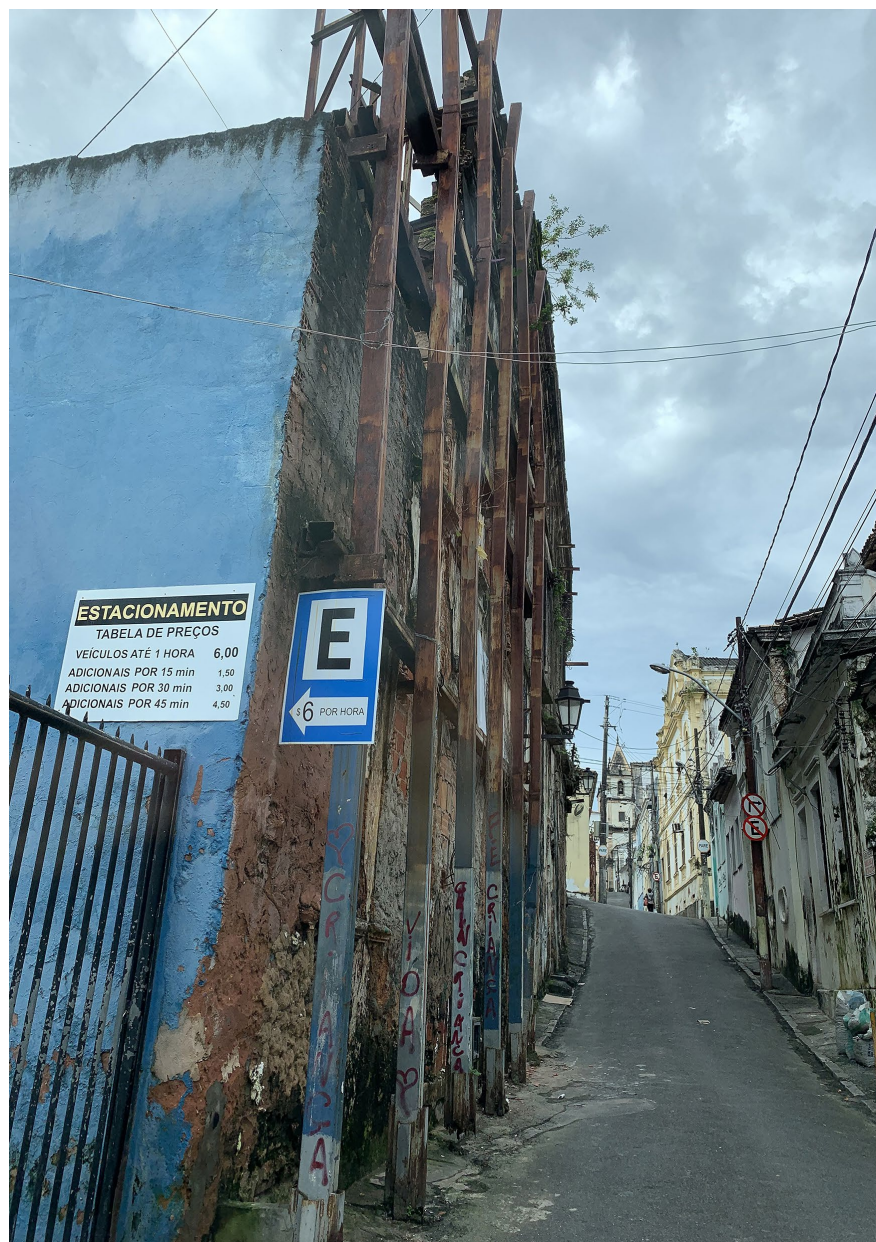
FIGURA 3 - Rua do São Francisco,  
Centro Histórico de Salvador.

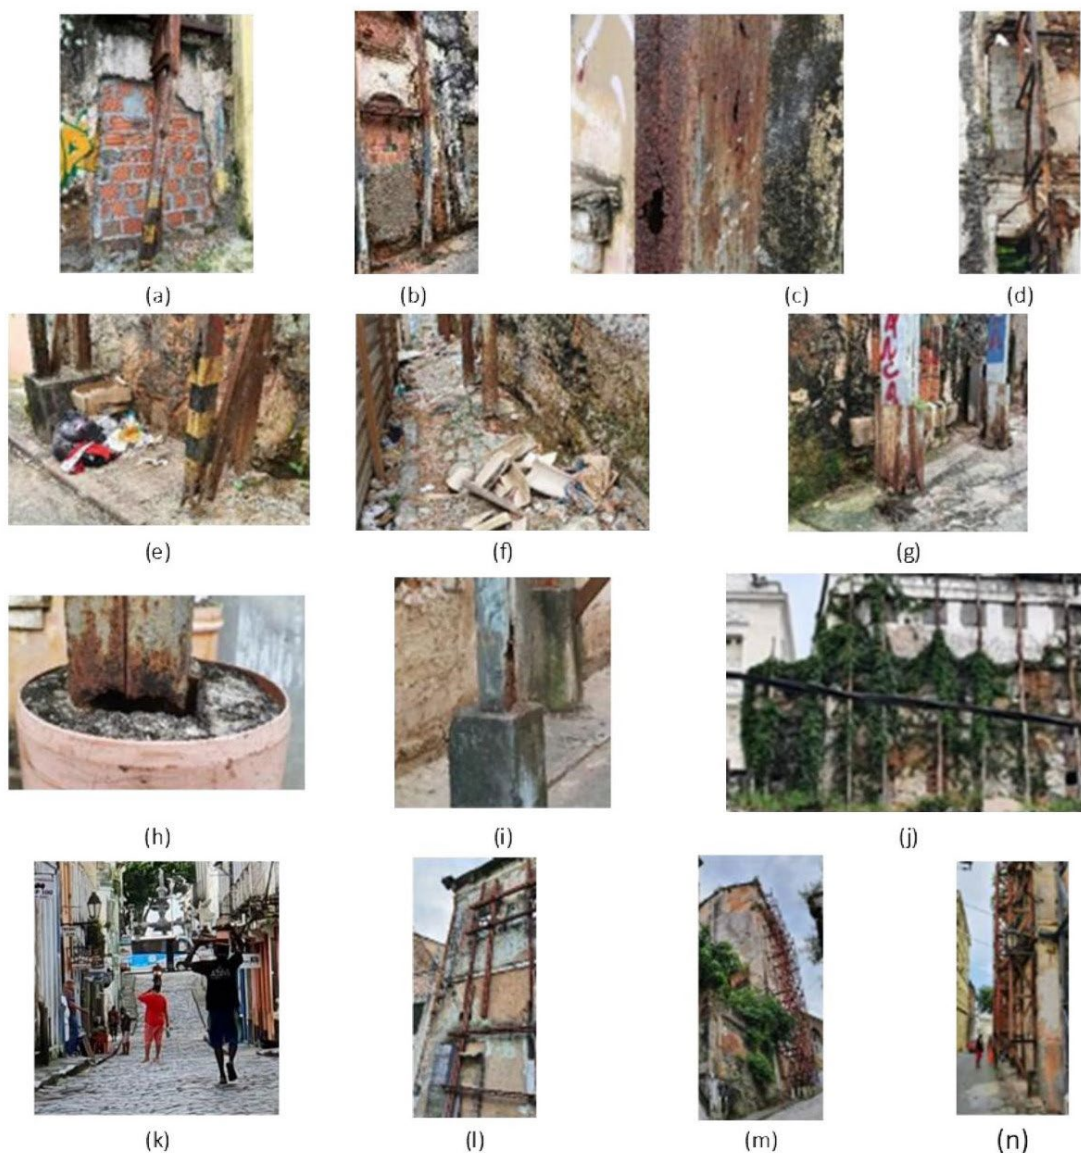
FIGURA 11 - Principais aspectos relativos aos escoramentos em estudo.

A causa principal dos danos está ligada à corrosão, dos tipos: camada visível de óxido de ferro e por lixiviação, como já abordado, intensificada pelo ambiente onde os escoramentos estão inseridos. O processo de corrosão pode levar o suporte à ruína, por perder sua capacidade estrutural.

Alguns problemas ligados à corrosão foram identificados: deformação e desaprumo de peças (por torção e flambagem), como mostrado nas Figuras [11a e 11b], respectivamente. Destaca-se na Figura [11a] que o escoramento perdeu sua base, provavelmente, por causa da corrosão. Ainda podem ser citados: flexão de peças, perda de material [Figura 11c], ausência de travamento adequado e falhas na ligação com a estrutura, como apresentado na Figura [11d], na qual se observa que a fixação do escoramento se dá na alvenaria de bloco de cimento, que se apresenta desvinculada da edificação.

A presença de lixo, entulho e outros depósitos sólidos [Figuras 11e e 11f] pode dificultar a drenagem de águas pluviais, favorecendo o seu acúmulo e, conseqüentemente, o processo de corrosão da estrutura metálica. Neste sentido, é importante que os projetos de escoramentos prevejam uma base de proteção, de preferência em concreto armado, para isolar a estrutura metálica das águas de chuva, dos esgotos, dos nitratos (sais presentes na urina humana e de animais), dos choques mecânicos, entre outros.

Na Figura [11g], observa-se que a chapa metálica para proteção da base do elemento vertical do escoramento apresenta-se degradada. As Figuras [11h e 11i] elucidam esta proteção em concreto, porém sem a devida inclinação para o escoamento da água, o que acarreta seu acúmulo, assim como, também, de lixo, resultando no processo corrosivo com conseqüente perda de material e desligamento da base. Em várias edificações, observou-se que o escoramento metálico teve a sua função afetada ao perder a base ou ligação com a fundação, fazendo com que a construção esteja amparando o suporte, ao invés de ser escorada.

Adicionalmente, a presença de vegetação [Figura 11j] prejudica a vida útil do escoramento metálico, uma vez que cria ambiente úmido propício para o aparecimento e desenvolvimento de habitat de animais, cujos excrementos são extremamente danosos ao elemento estrutural.

pintura protetiva inadequada, vandalismo (pichação e roubo de peças, como mostrado na Figura [11k] e perdas de peças [Figura 11l].

É mister destacar que o escoramento externo do tipo aporticado invade as já estreitas calçadas das ruas do Centro Histórico, ao longo de todo o perímetro da fachada da edificação, o que faz com que a população utilize as vias como passagem, podendo sofrer vários acidentes [Figuras 11m e 11n].

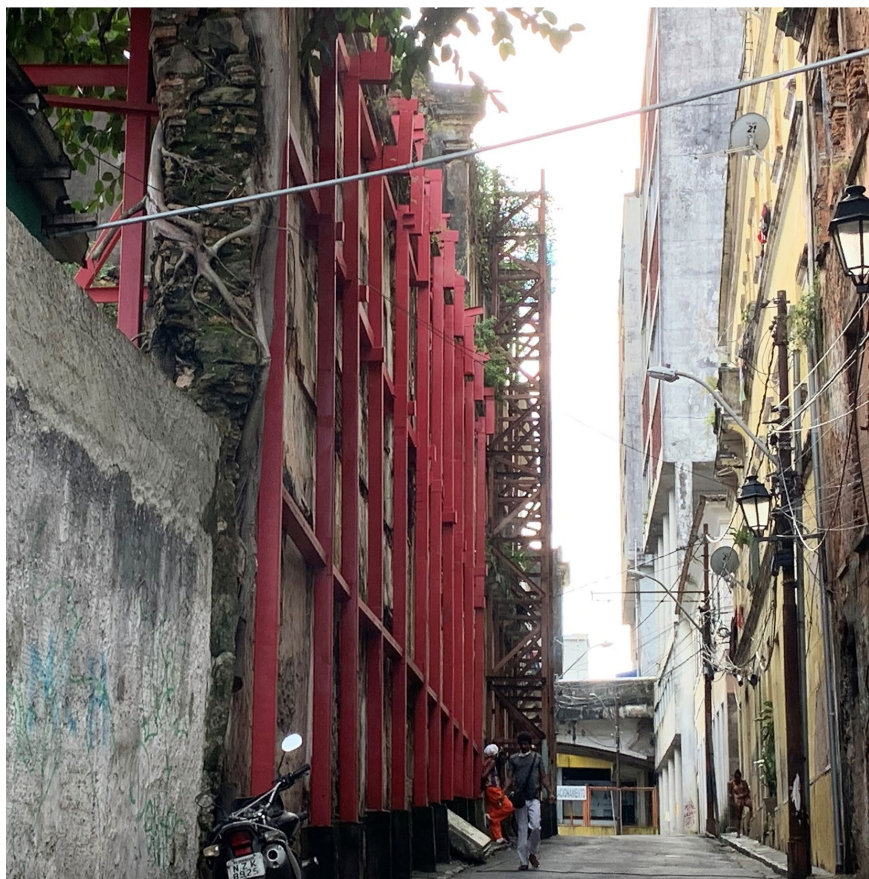
FIGURA 12 - Escoramento no Centro Histórico de Salvador após serviços de manutenção..

Embora a ausência de conservação seja uma constante entre os escoramentos analisados, foi identificada, na área de estudo, apenas uma estrutura em bom estado, que, aparentemente, recebeu os devidos cuidados e atendeu aos critérios de projeto e de execução: peças apuradas, fixadas em base de concreto firme no solo e com aplicação de pintura protetiva [Figura 12].

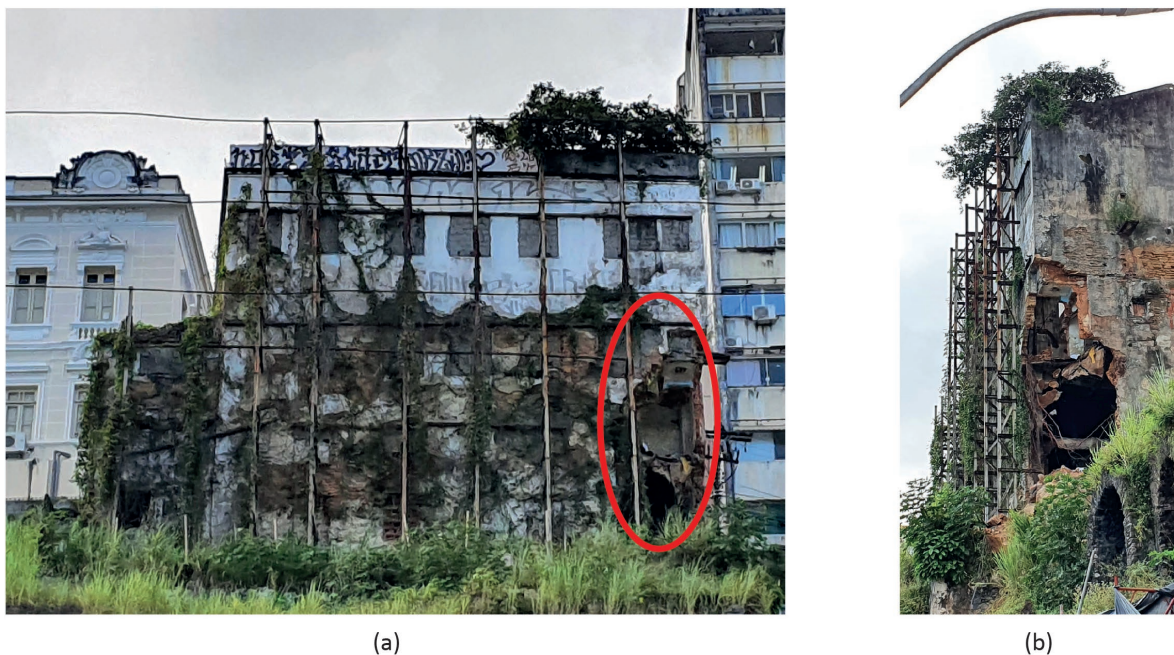
FIGURA 13 - Desabamento de parte da edificação que posteriormente foi demolida.

No dia 18 de agosto de 2020, parte do casarão localizado na ladeira do Pau da Bandeira [Figura 7, edificação 6], no bairro do Centro Histórico, desabou sobre a ladeira da Montanha, trecho de acesso entre a Cidade Baixa e a Cidade Alta [Figuras 13a e 13b]. Esta edificação, parte do Conjunto Arquitetônico, Paisagístico e Urbanístico do Centro Histórico de Salvador, tombado pelo IPHAN, em 1984, já havia sofrido incêndio, sendo escorada, há cerca de dez anos, pela Prefeitura de Salvador, pois apresentava danos severos (CODESAL..., 2020, s/p).

A queda do imóvel não foi relacionada à ação das chuvas da época, mas à falta de manutenção e abandono pelo proprietário (CASARÃO..., 2020, s/p). Este já havia sido notificado pela Defesa Civil de Salvador (CODESAL) e pelo IPHAN algumas vezes. Por representar ameaça devido ao alto risco de desabamento, foi demolido mecanicamente quase uma semana depois. Perdeu-se, assim, mais um exemplar histórico que compunha o frontispício de Salvador.
