CLÍNICA SÃO VICENTE

Considerações sobre sua Arquitetura

**Relatório Final de Pesquisa  
Equipe Responsável**

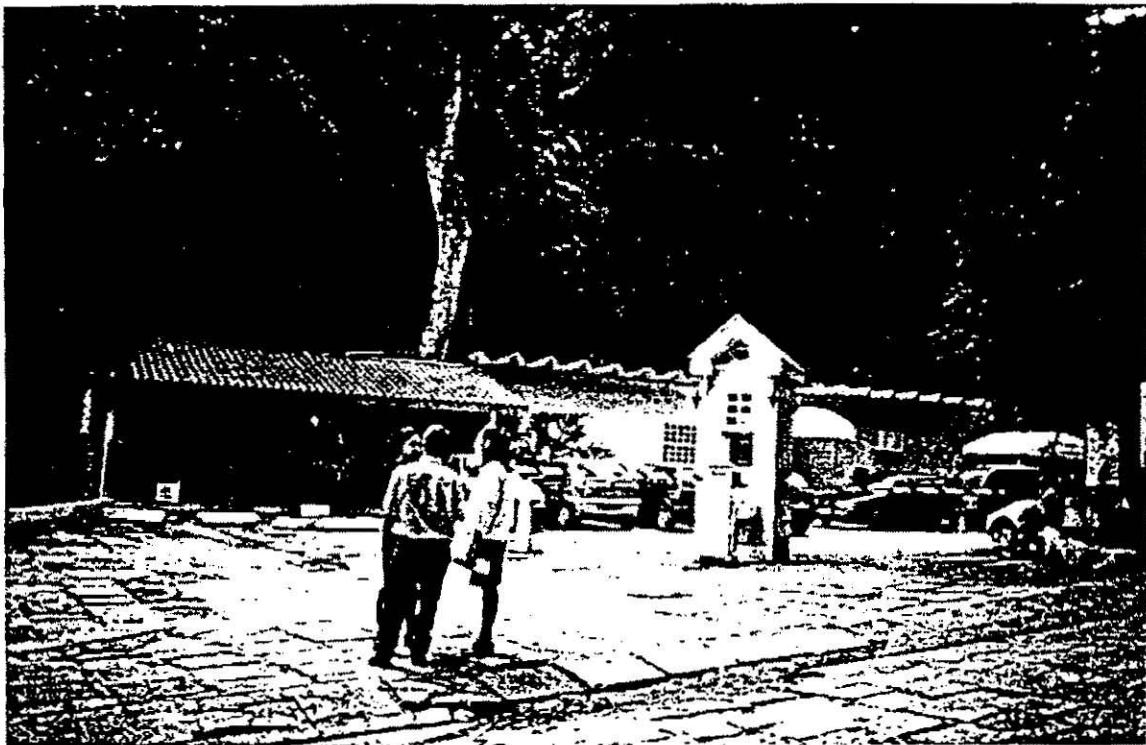
Em primeiro plano, trecho da via de acesso de pedestres e de veículos, apresentando desníveis e irregularidades na pavimentação. Ao centro, a guarita de controle do estacionamento 01 e, ao fundo, da esquerda para a direita, o abrigo de passageiros do micro-ônibus, a área de manobra e parada e o prédio da radioterapia.

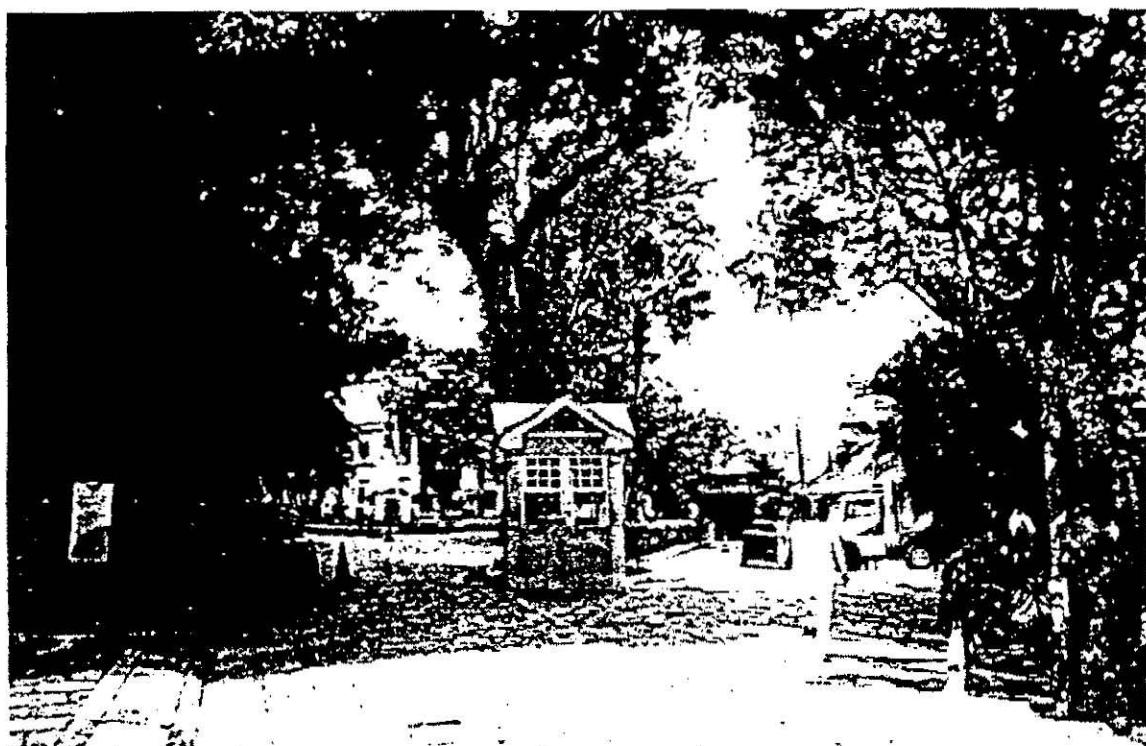
Vista geral do acesso principal com a guarita de controle. Observa-se a sua utilização simultânea por pedestres e veículos, sem a devida delimitação das mesmas, bem como a utilização de revestimento (placas de granito bruto) incompatível. Constatase a insuficiêcia de placas informativas e orientadoras.

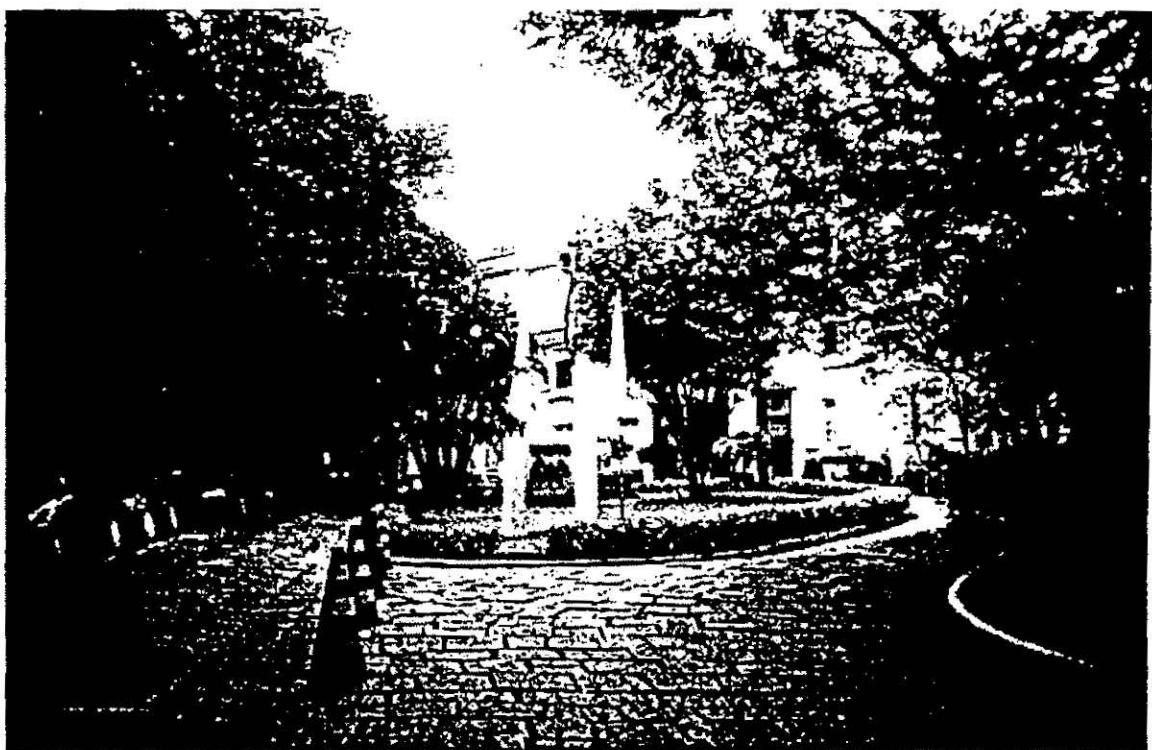
Jardim frontal anterior à fachada da Clinica, circundado pelas vias de acesso e saída de veículos e pedestres. Ao lado esquerdo, demarcação do sentido da mão de direção, com elementos móveis.

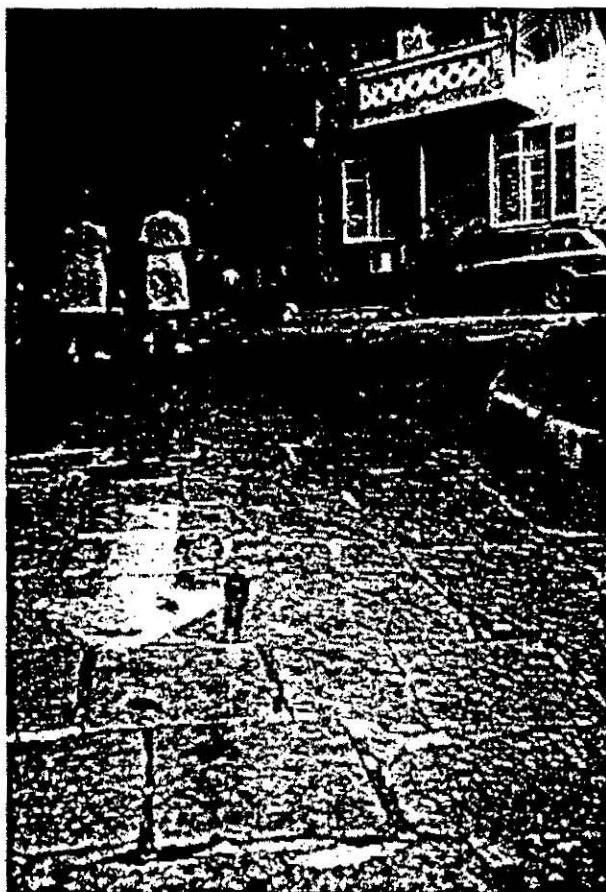
Detalhe do pavimento da via de circulação, e da sinalização indicativa do sentido da mão de direção. Em segundo plano, à direita, a saída do átrio da recepção principal. À esquerda, em frente, continuação da pista de acesso ao estacionamento principal (02), à cantina e à parte posterior do imóvel.

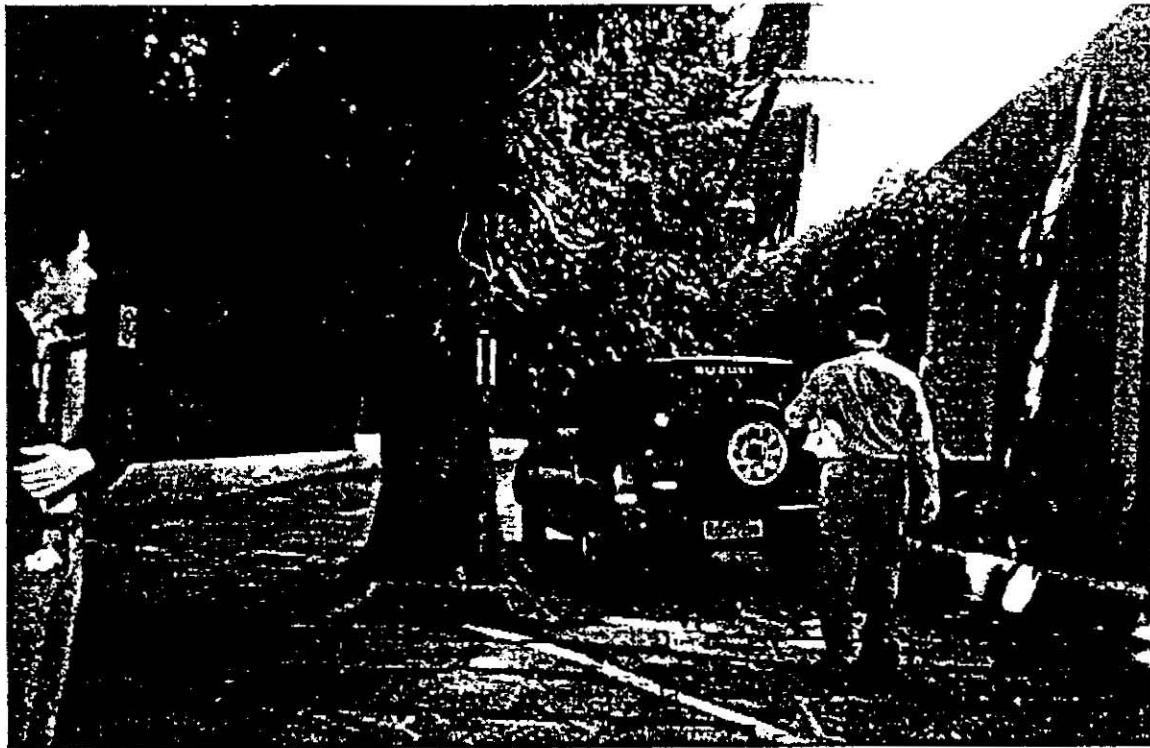
**Acesso ao estacionamento principal (02) e à Recepção secundária.** Observa-se o abrupto estreitamento da via, agravado pela localização da árvore, ao centro. A utilização simultânea por veículos e pedestres gera situações de alto risco à segurança dos usuários. A utilização da pavimentação da via para aplicação da sinalização orientadora, mostra-se insuficiente.

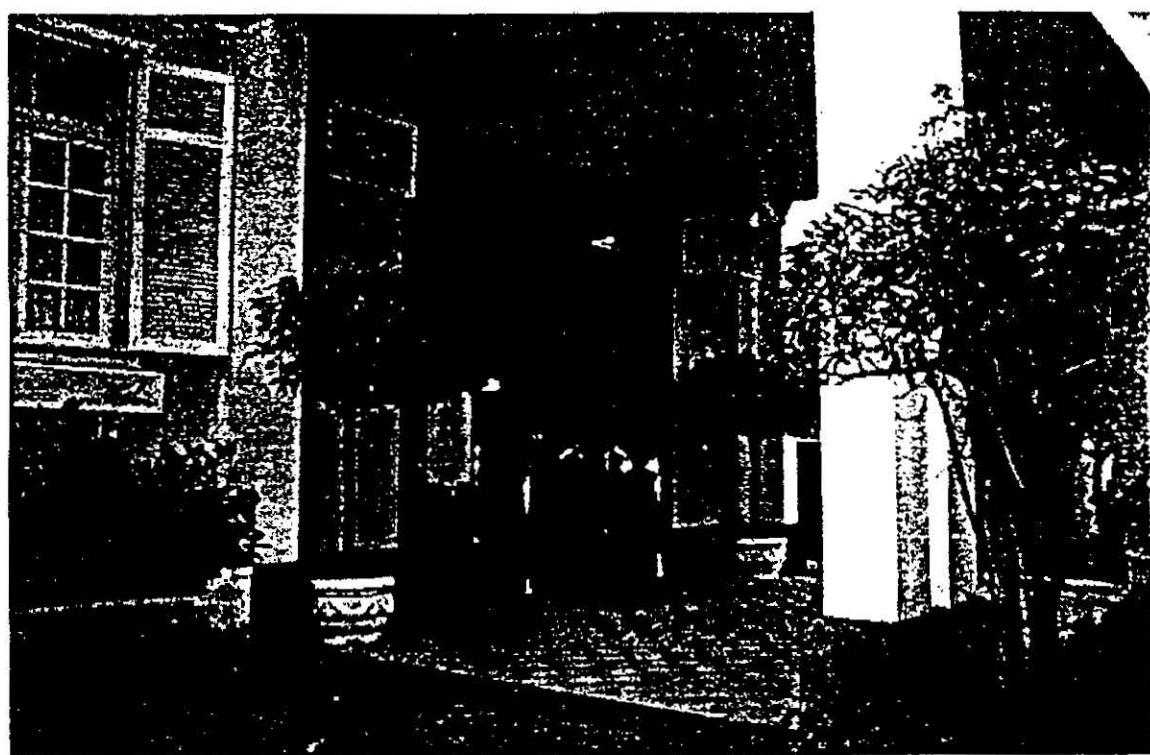
**Vista do átrio da Clínica,** cujas dimensões são insuficientes para atender o fluxo de veículos e pedestres que circulam na área, além da ausência de elementos de proteção (gradis). A inexistência de rampa e/ou plataforma dificulta o acesso de pessoas com mobilidade reduzida, já que toda a circulação realiza-se pela escada.

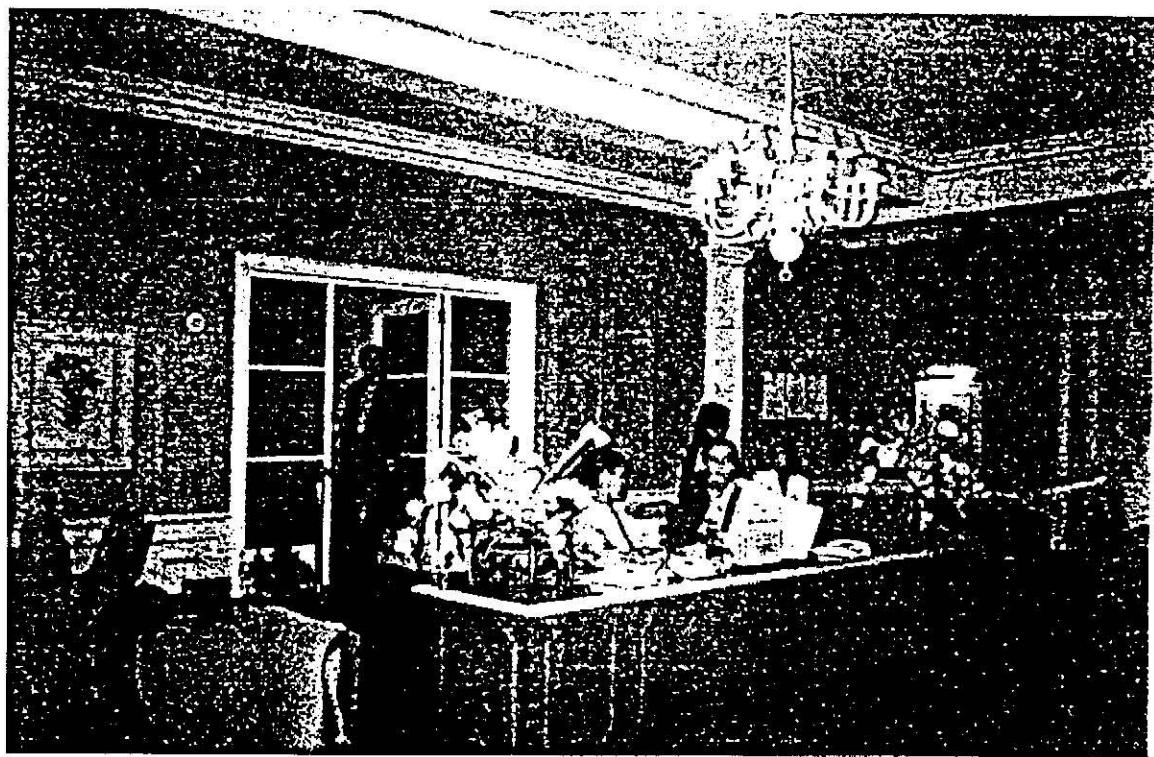
Vista parcial da **Recepção principal**; observa-se em primeiro plano, a mesa de recepção, com localização central, gerando inadequação de uso (o atendimento é confuso), além de prejudicar a circulação.

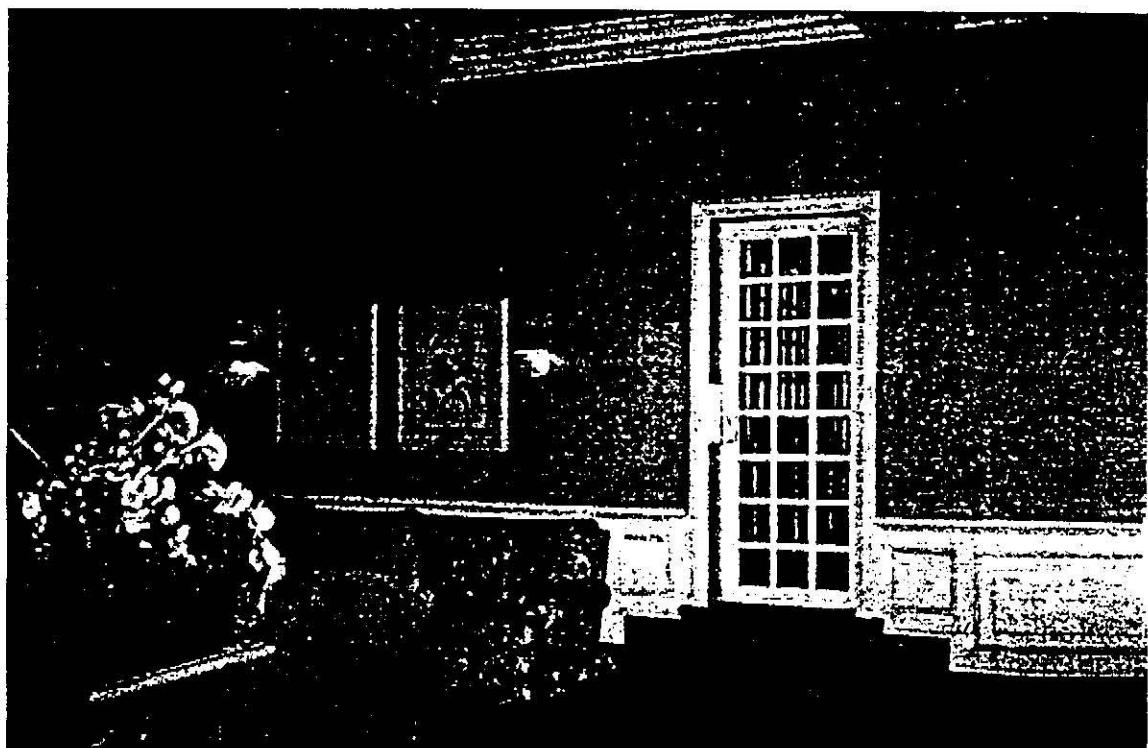
Vista parcial da **Recepção principal**, com piso revestido de carpete (inadequado ao uso) e, ao fundo, a escada de acesso ao núcleo e aos demais pavimentos da Clínica. Observa-se a ausência de rampa e/ou plataforma, além da ausência de guarda-corpo na escada.

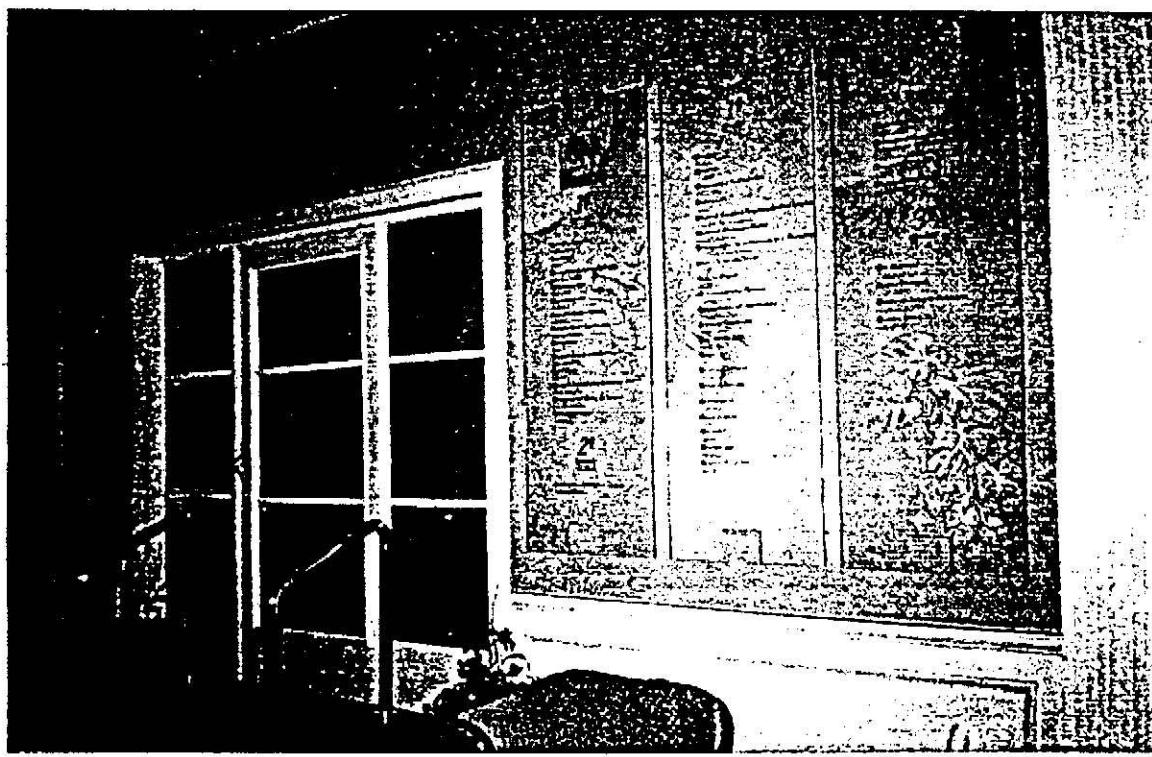
Painéis informativos fixados na parede posterior da Recepção principal. O posicionamento, o material e o partido gráfico adotados são inadequados, dificultando a leitura das informações.

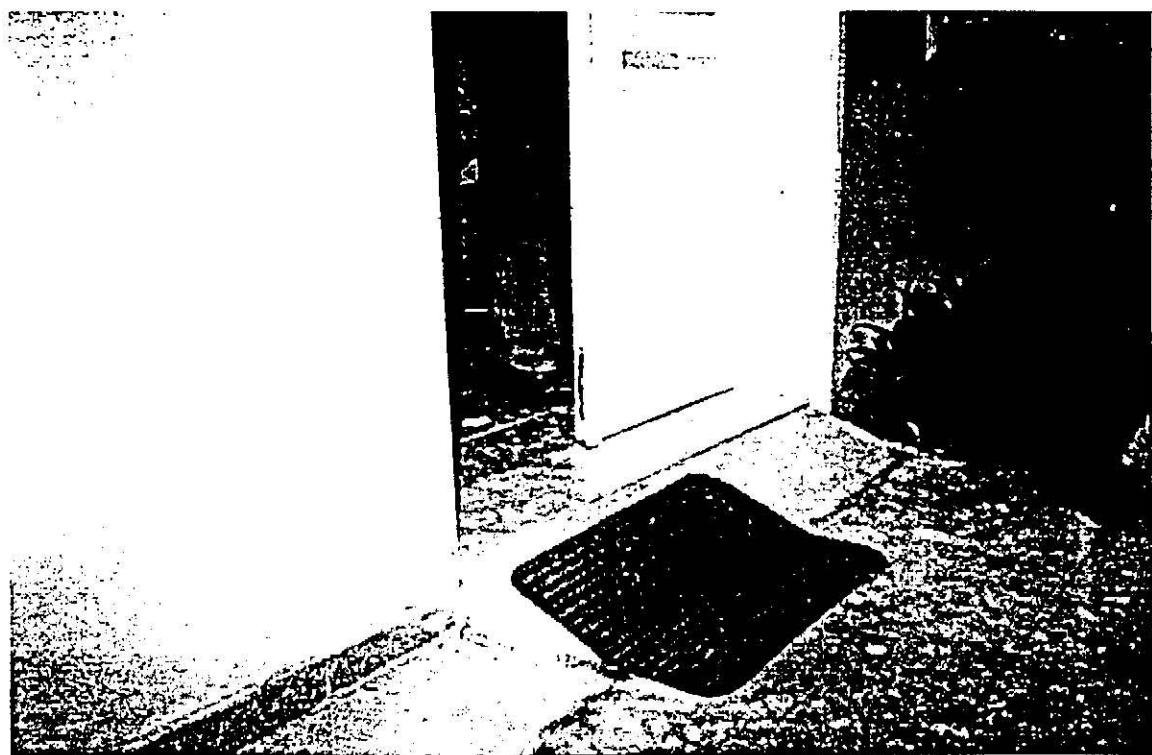
Detalhe do acesso a consultório, pelo exterior do prédio, onde a rampa possui declividade acentuada. O uso de carpete solto sobre a rampa dificulta a circulação.

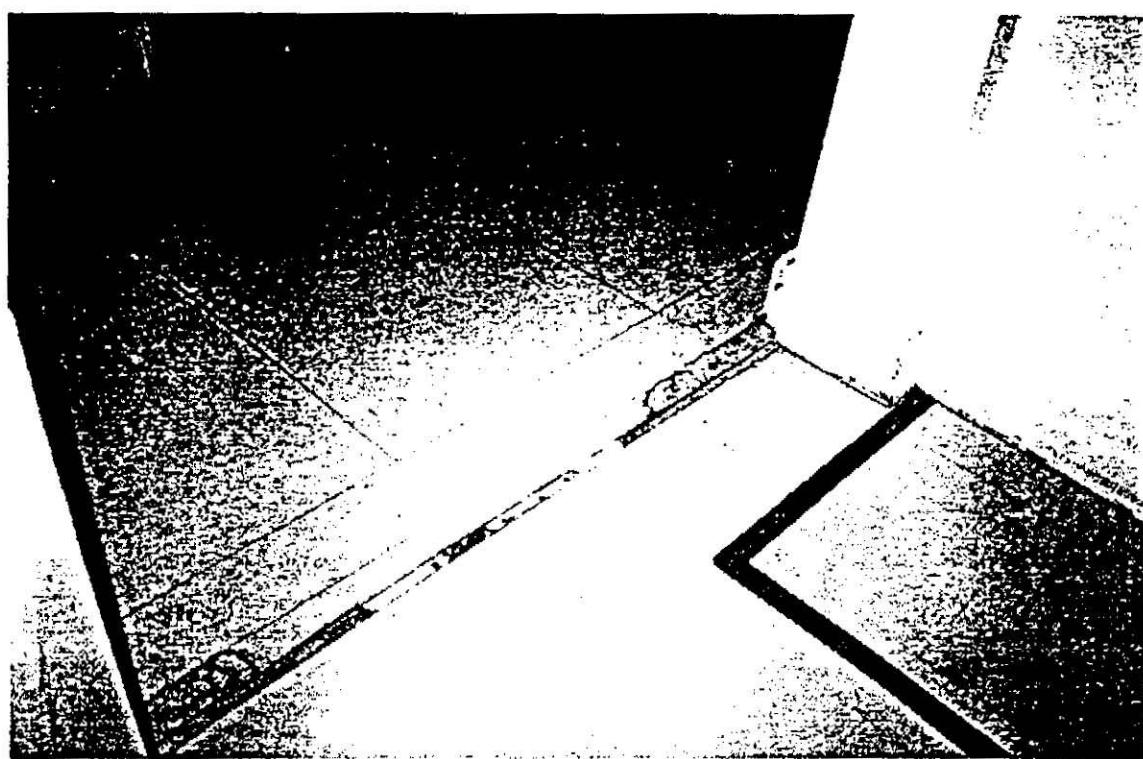
Detalhe do piso da **circulação do primeiro pavimento**, com a identificação de desnível com sistema de juntas inadequadas. À direita, a identificação do extintor de incêndio não contempla a norma de proteção e segurança do trabalho.

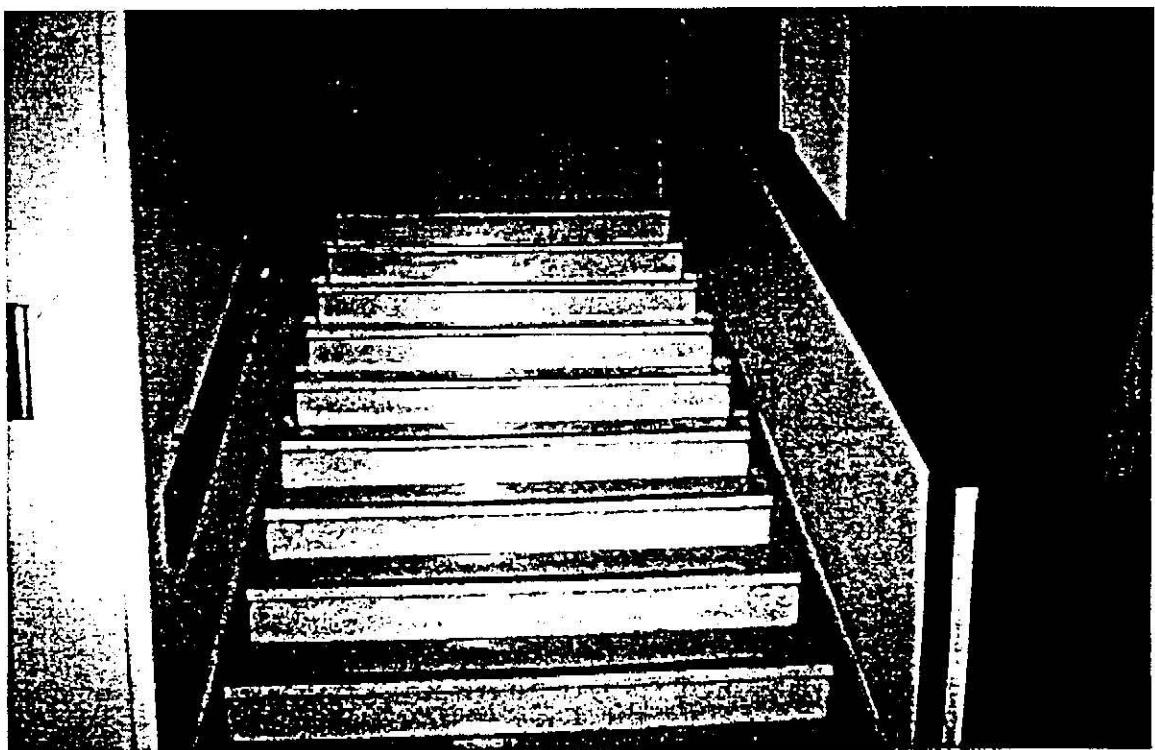
Vista geral do primeiro lance da escada principal, a partir do primeiro pavimento. Observa-se a inadequação da geometria dos degraus (uso de bocel) e do material de revestimento do piso. Constata-se a ausência de guarda-corpo lateral direito e a inadequação do guarda-corpo existente.

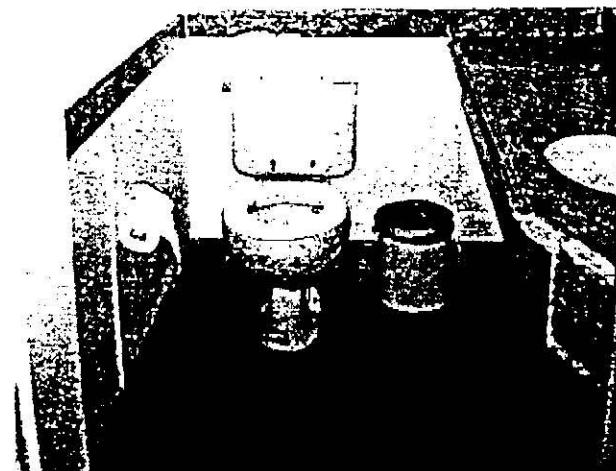
Vista geral do sanitário feminino de uso público no primeiro pavimento. Observa-se a ausência de barras de apoio, além das suas reduzidas dimensões o que dificulta a sua utilização por pessoas com mobilidade reduzida. O posicionamento do toaleteiro (altura elevada) e da papeleira (externa à parede), também geram dificuldades de utilização.

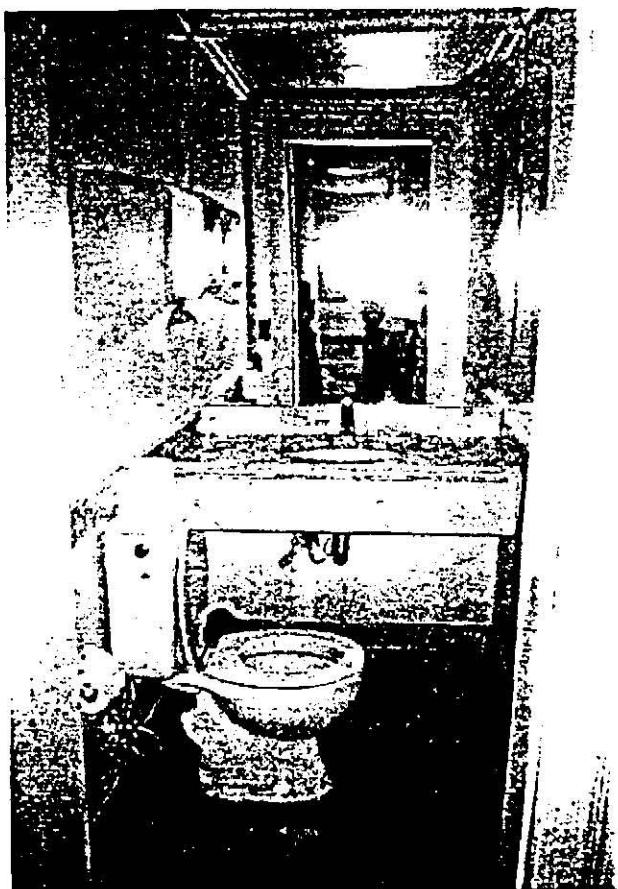
Vista geral do sanitário masculino de uso público no primeiro pavimento, com dimensões e posicionamento das peças sanitárias e componentes (papeleira, toalheiro, espelho), comprometendo a sua utilização por usuários de cadeiras de rodas e outros com mobilidade reduzida.

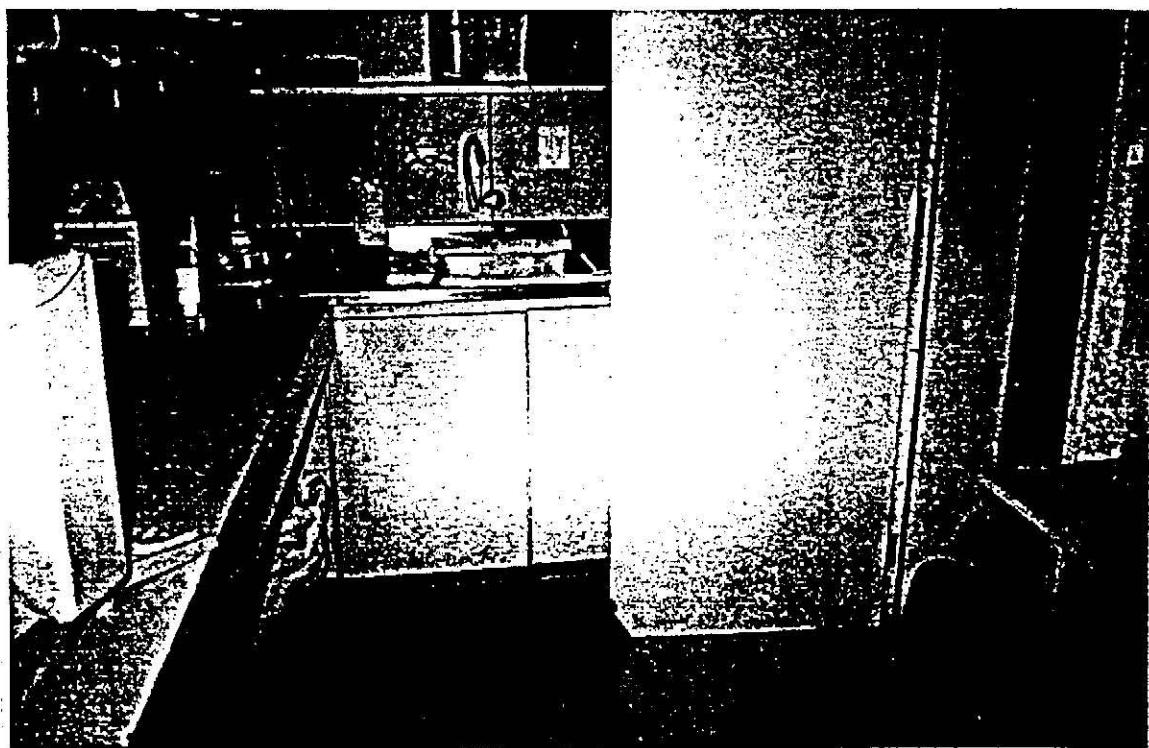
Vista parcial do interior do **Posto de enfermagem**, onde observa-se a ausência de iluminação natural e a insuficiência de iluminação artificial. Na bancada de trabalho e na porta de acesso, as arestas não possuem elementos protetores (cantoneiras, etc.).

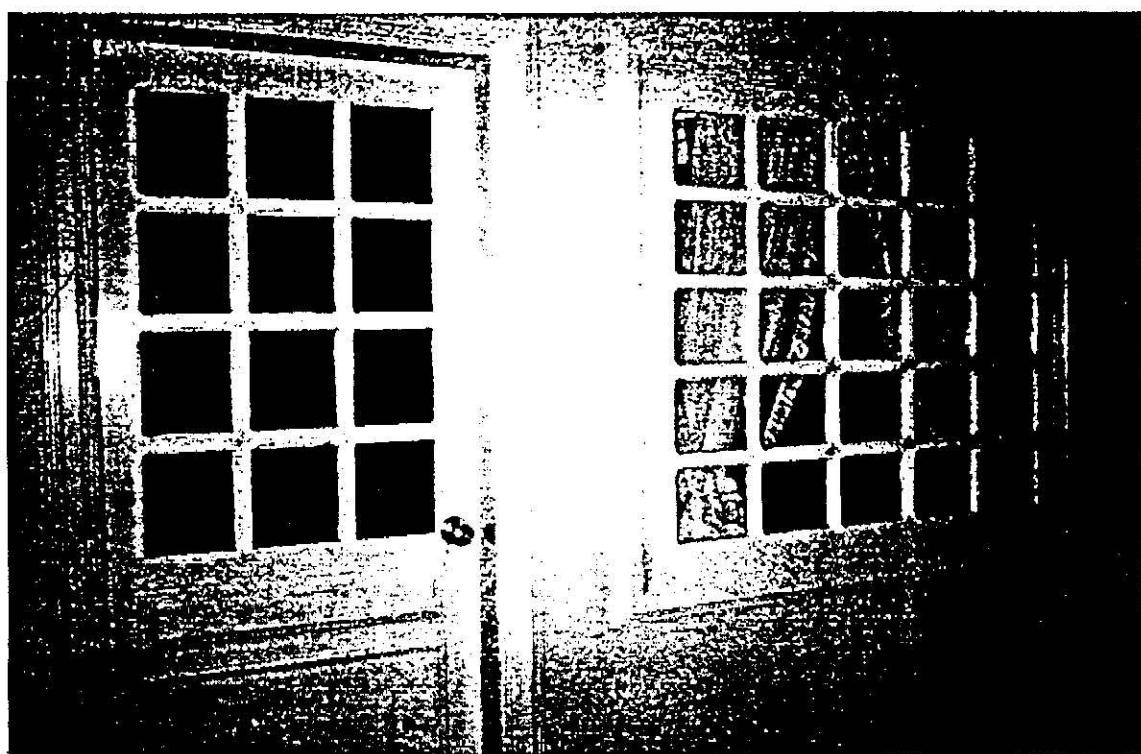
Vista das esquadrias (porta de acesso e janela) da **sala de Controle de internação** voltadas para o corredor, o que torna devassado o seu interior.

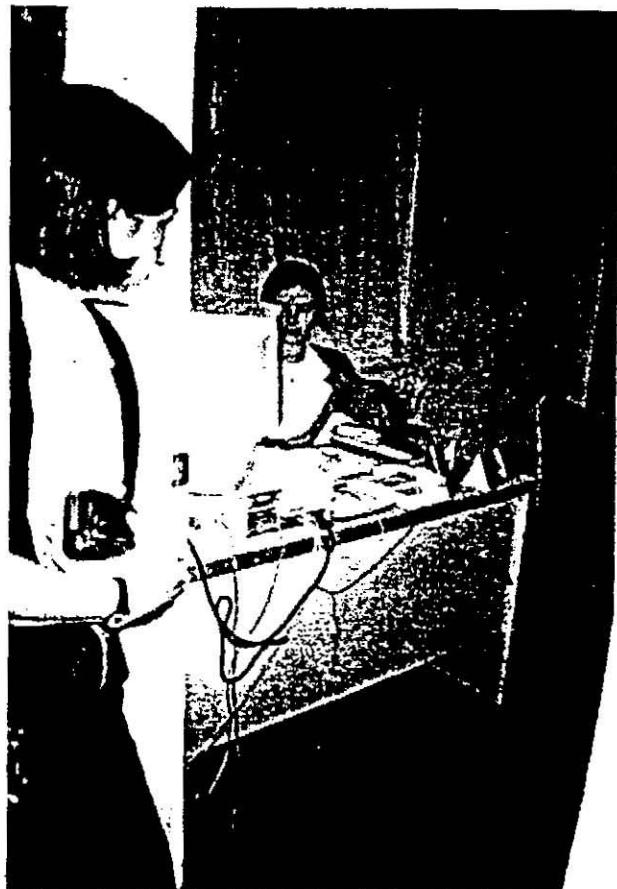
Vista, a partir do acesso, de parte da sala de Logística (chefia de internação, onde observa-se a inadequação e incompatibilidade do mobiliário e os equipamentos. A exiguidade da área gera dificuldades de uso por parte dos funcionários e usuários em geral.
