ROSANA MUÑOZ E MARCOS TOGNON

Restauro do concreto aparente do patrimônio moderno: aspectos técnicos de casos práticos

Restoration of modern heritage' exposed concrete: technical aspects of practical cases

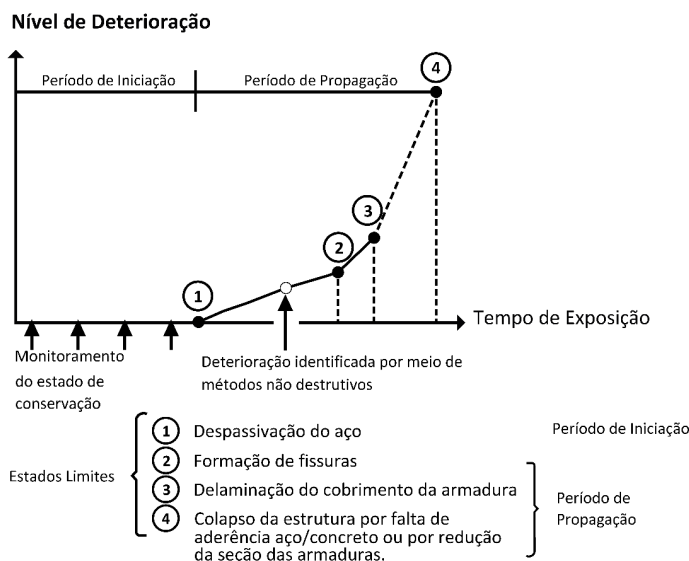
FIGURA 2 – Modelo conceitual para a de deterioração de estruturas.

Pacheco e Polder (2011) apresentam um modelo de deterioração de estruturas de concreto armado, ocasionada pela corrosão das armaduras, em função do tempo de exposição a contaminantes⁴ [Figura 2]. São indicados dois períodos: iniciação e propagação. O primeiro refere-se à penetração dos agentes agressivos no revestimento⁵, enquanto o segundo está relacionado com a evolução de diferentes formas de deterioração após o início da corrosão, podendo chegar ao colapso final da estrutura.

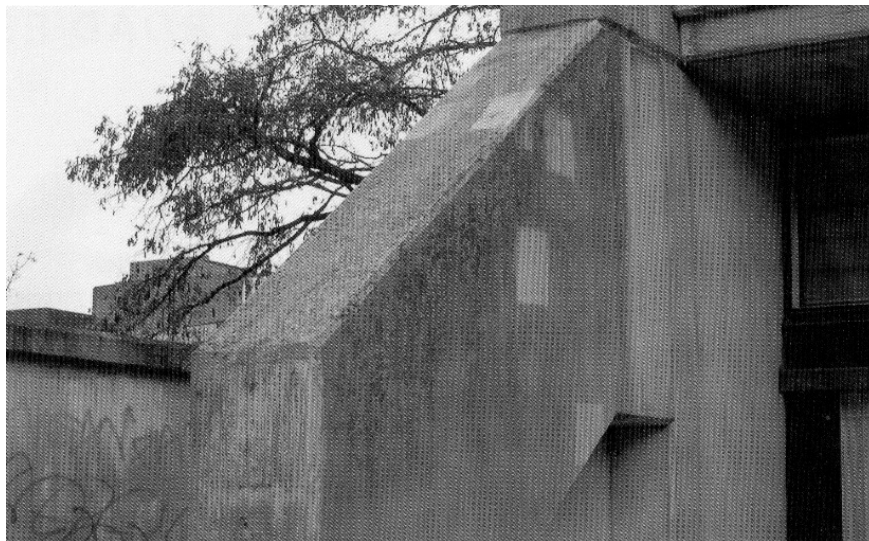
FIGURA 7 – Reparos iniciais (retângulos), contrastando com o concreto original, decorridos 10 anos.

Esses danos foram reparados na década de 1990, usando uma mistura industrializada, baseada principalmente em polímeros altamente modificados, contrastando com o concreto original [Figura 7].

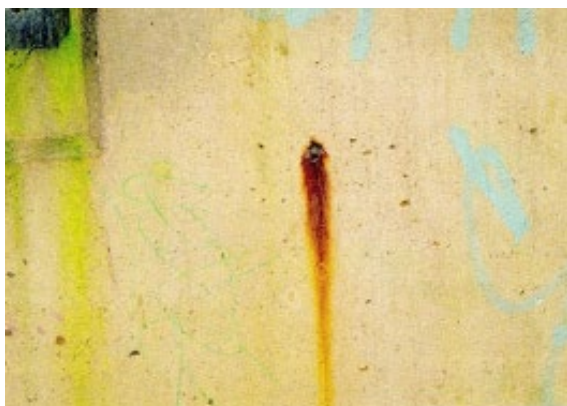
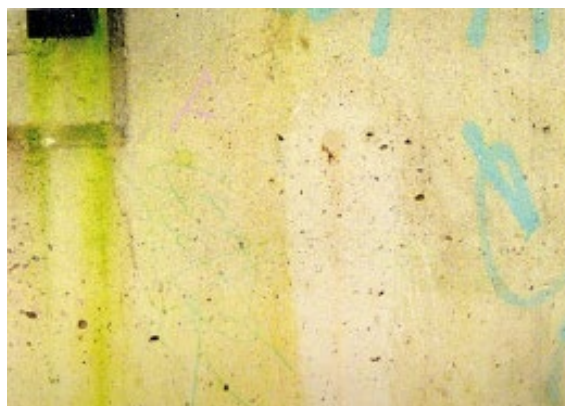
FIGURA 8 – Mancha por oxidação da pirita (a) e sua posterior limpeza (b).

de ferro (FeS_2) e partes deste dissulfeto de ferro oxidaram lentamente e produziram manchas de ferrugem no concreto (ODGERS, 2012).

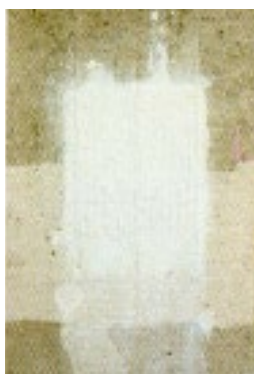
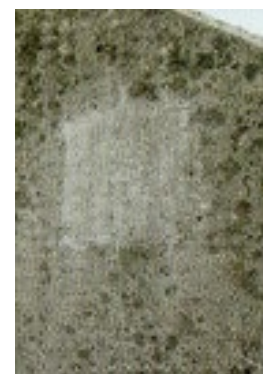
FIGURA 9 – Reparo tradicional realizado em 2001 (a) e sua imagem após três anos (b).

Os reparos que haviam sido executados em abril de 2001 foram verificados em novembro de 2004 [Figuras 9a e 9b]. Os remendos cimentícios destacavam-se do concreto original e daquele que tinha sido submetido à limpeza, porque o cimento Portland branco, presente na mistura, migrou para a superfície durante a secagem. Este deveria ter sido removido com uma escova de aço, logo após a pega, para unificar as colorações dos materiais novos e existentes (ODGERS, 2012).
