Condições de vida e tipologia das moradias na Comunidade do Porto do Moinho em Bayeux – PB

*Living conditions and housing typology in the Community of Porto do Moinho in
Bayeux – PB*

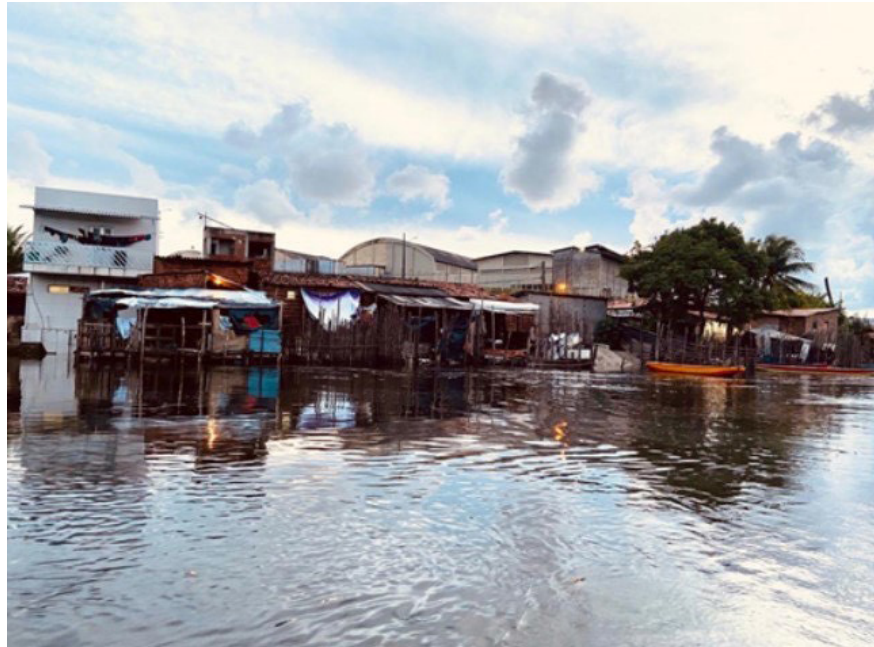
Porto do Moinho está localizada em uma área de baixa visibilidade na cidade e de difícil acesso, longe do centro. Sua invisibilidade é ampliada por estar encoberta pela fábrica que ocupa uma grande extensão territorial em relação à comunidade, servindo de camuflagem para essa área bastante vulnerável da cidade. A rua que se estende ao longo da comunidade é chamada Rua do Porto do Moinho, tem um formato irregular que margeia o rio, é pavimentada com paralelepípedo rejuntado e não possui sistema de drenagem de águas pluviais.

FIGURA 2 – Comunidade Porto do Moinho entre galpões da fábrica e o rio Paroeira.

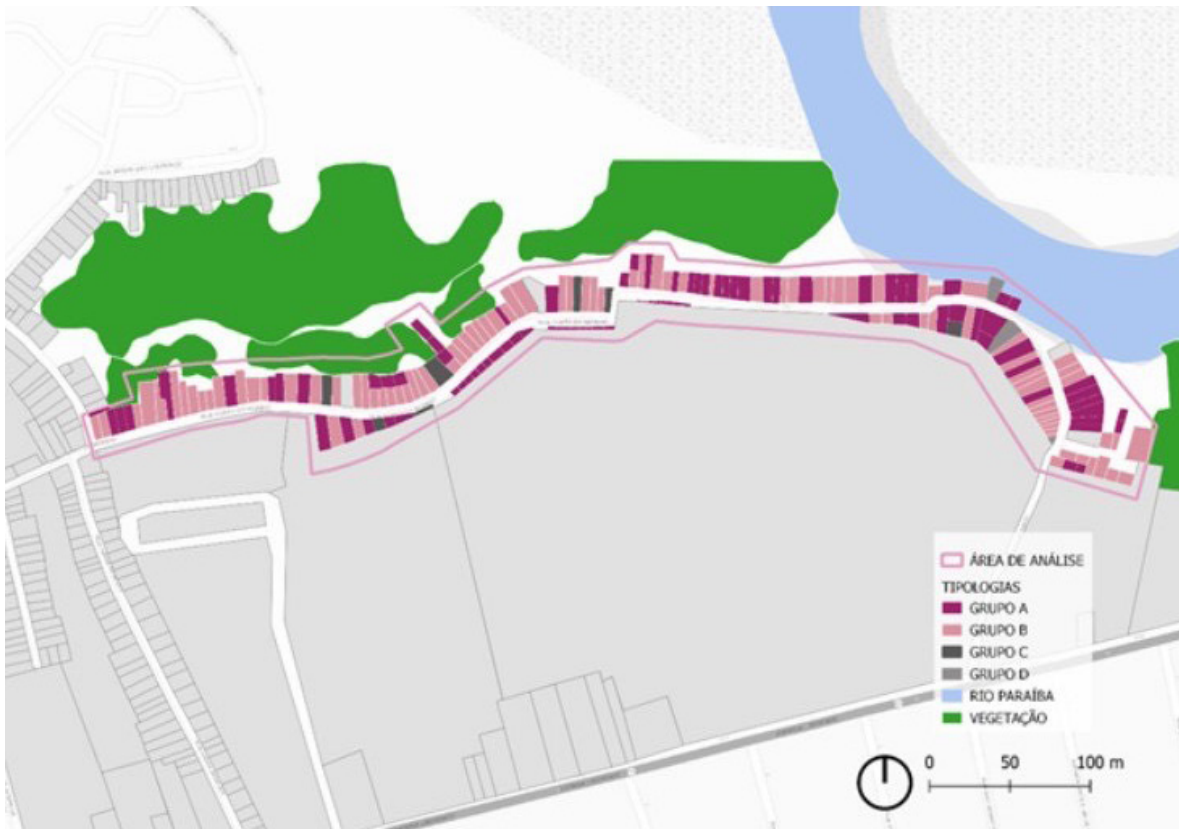
FIGURA 3 – Tipologias.

De acordo com a figura 3, é possível observar uma predominância das tipologias de padrão simples presentes nos grupos A (n = 78) e B, sendo este último a tipologia com a maior quantidade (n = 98). Existem 7 exemplares de residências do grupo C e apenas 3 residências do grupo D. A figura 4 mostra exemplos destas tipologias.

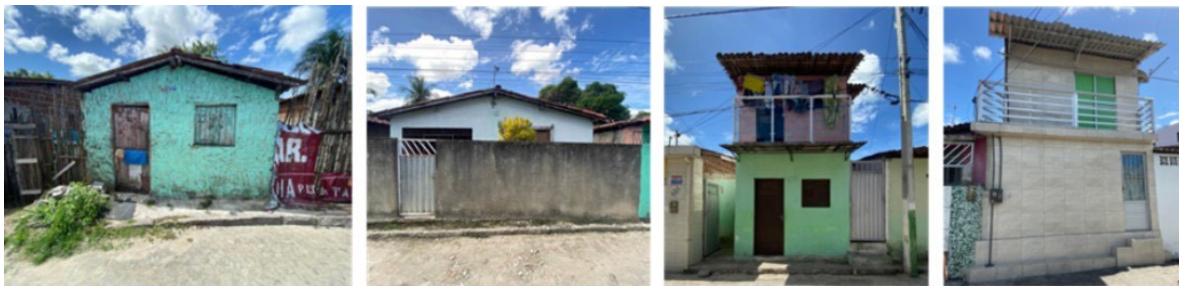
A partir da observação e análise espacial da comunidade, percebemos que todas as edificações existentes no local são caracterizadas pela autoconstrução em alvenaria. Contudo, elas possuem diferentes características, o que nos permitiu classificá-las em 4 diferentes tipologias [3]: A) Padrão simples, térrea, com apenas uma porta e uma janela na fachada frontal, com ou sem recuos laterais; B) Padrão simples, térreo, com porta e janela na fachada principal ou portão com garagem, revestimento na fachada ou recuos laterais e frontais; C) Padrão médio, térreo + 1, sem revestimento ou reboco, com ou sem recuos e “varandinhas”; D) Padrão médio alto, térreo + 1, com revestimento, recuos ou “varandinhas”.

FIGURA 4 – Exemplo das tipologias A, B, C e D, respectivamente.

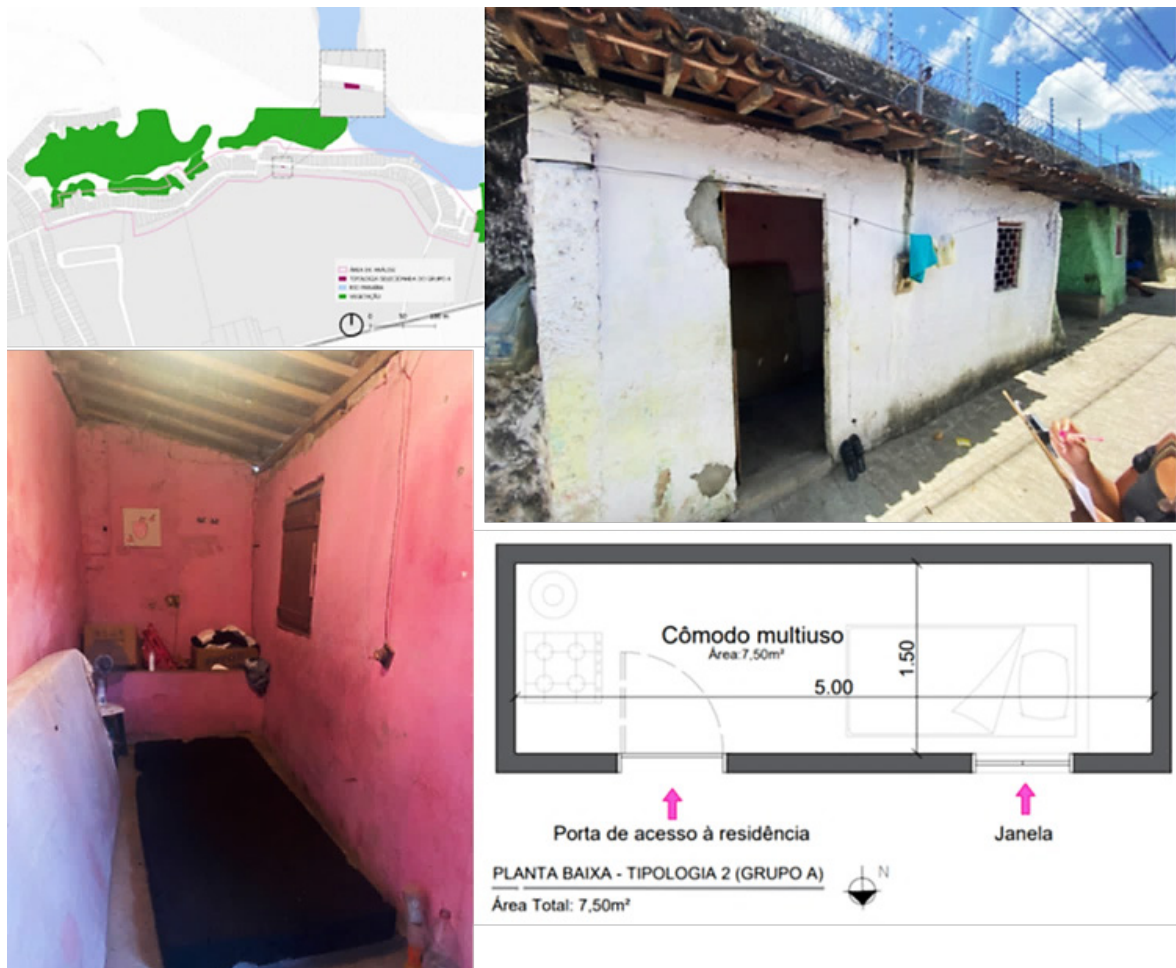
A segunda residência [6] apresenta apenas 1 cômodo multiuso já que o mesmo é utilizado como quarto, cozinha e também como banheiro, como foi relatado por uma das moradoras. A área total da residência é de 7,50m² tendo como profundidade 1,50m. A residência abriga 2 moradores em regime de aluguel. Fica evidente que a moradia não possui nenhum cômodo básico como sala, banheiro, cozinha e área de serviço, o que implica em dificuldades na realização de diversas atividades cotidianas. A mesma

também não possui recuos, pois além de estar inserida junto ao muro da fábrica, foi instalada entre os pilares robustos deste muro. Sua única forma de obter ventilação e iluminação natural é através das aberturas existentes na fachada principal. Uma das moradoras relatou que reside nesta “mini” residência apenas por questões financeiras, mas que esta não atende as suas necessidades básicas, principalmente em relação à falta de banheiro que gera inúmeros transtornos no seu dia a dia.

As duas residências apresentam diversas patologias como trincas e fissuras nas paredes ocasionadas pelo recalque do muro da empresa. As instalações elétricas e a cobertura apresentavam bom estado, porém, foram encontrados problemas de infiltrações nas paredes com a presença de eflorescência, principalmente no banheiro, devido à ausência de revestimento. Além de não possuir revestimento na área molhada, as residências também não possuem piso cerâmico, sendo no estilo antigo de cimento queimado artesanal.

FIGURA 6 – 2ª exemplo analisado da tipologia A.

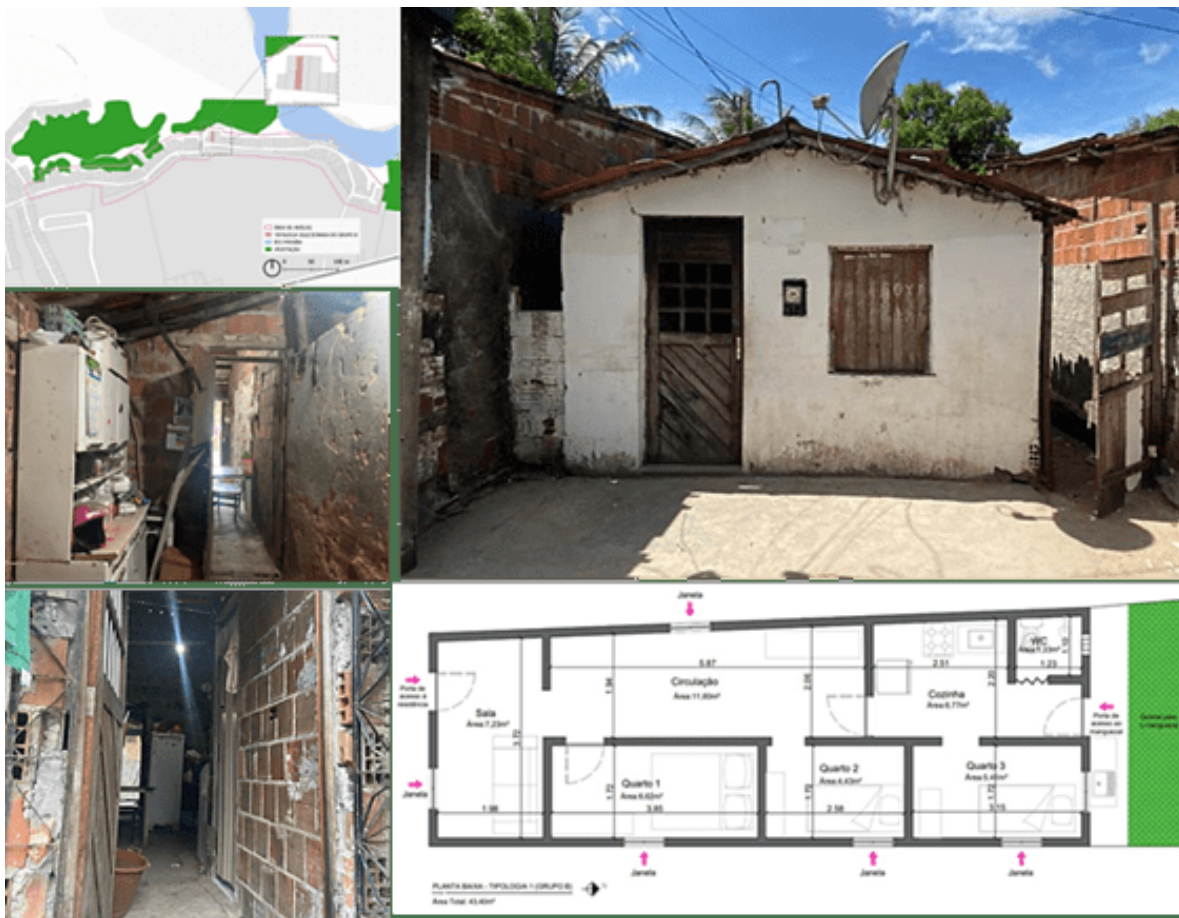
As duas últimas residências a serem analisadas pertencem ao grupo B, ou seja, padrão simples, térreas, com porta e janela na fachada principal, recuos laterais e frontais. Observa-se que as duas estão localizadas às margens do manguezal e são edificações que possuem forma regular e os seus lotes vão do limite da rua Porto do Moinho até o rio. A primeira residência [7] apresenta 7 cômodos: sala, 03 quartos, cozinha,

circulação e banheiro. A área total da residência é de 43,40m² com profundidade de 12m. Abriga 06 moradores, sendo o imóvel próprio.

Apresenta os cômodos básicos de uma residência, muito embora não estejam nas dimensões recomendadas. Possui todos os recuos, pois não se trata de uma moradia conjugada e ainda quintal que se volta para o manguezal. As formas de obtenção da ventilação e iluminação natural se dão através das suas aberturas, principalmente através das janelas laterais que estão voltadas para ventilação sudeste (direção dos ventos no estado da Paraíba).

FIGURA 7 – 1ª exemplo analisado da tipologia B.

As duas apresentam patologias que impactam na vida dos habitantes da residência, como problemas nas estruturas das paredes por serem paredes antigas com reboco de barro, trincos e até mesmo fendas na parede da sala. As instalações elétricas e hidro sanitárias estão em estado precário, a coberta de madeira também em estado precário e há ausência de reboco nas paredes. Os pisos encontram-se em um tipo de contrapiso sem nenhum acabamento, que reflete os danos das enchentes que ocorrem nas tipologias que margeiam o manguezal. As residências também apresentam ausência de portas nos quartos.
