RODRIGO ARAUJO MORAES E SIMONE BARBOSA VILLA

Ampliação e gasto energético em habitações de interesse social: instrumentos de avaliação de impacto em estudo de caso

Expansion and energy expenditure in social housing: impact assessment instruments in a case study

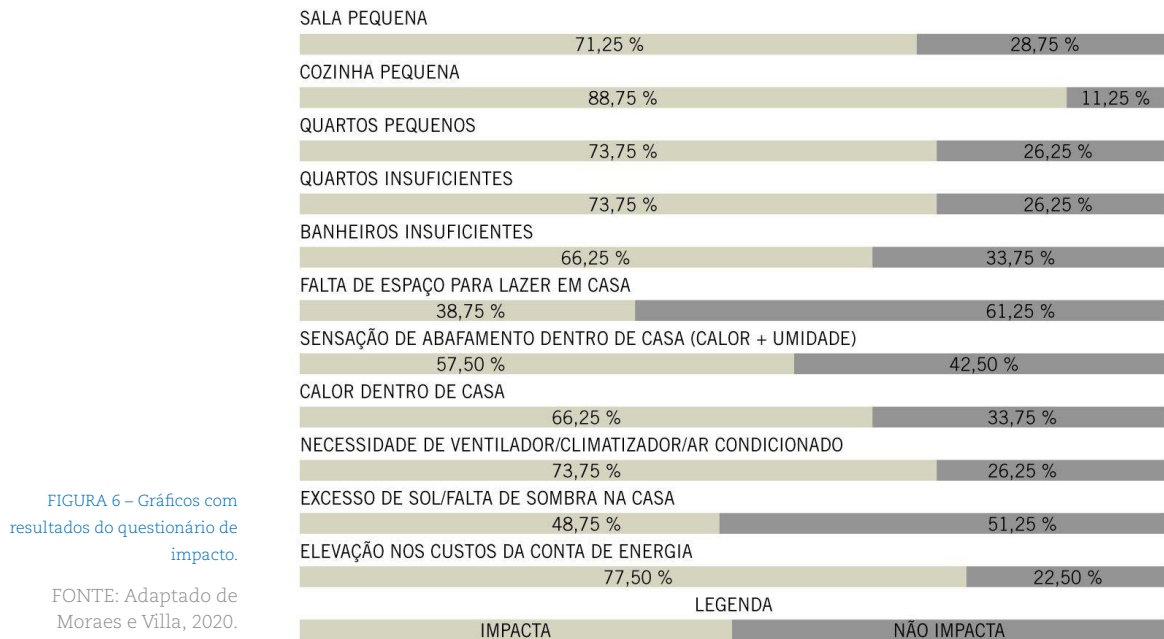
FIGURA 6 – Gráficos com resultados do questionário de impacto.

Avaliando as respostas que dizem respeito aos itens que versam sobre as unidades oferecidas pelo Programa Minha Casa Minha Vida, percebemos grande insatisfação dos moradores em relação ao dimensionamento da unidade embrião, sendo que: 73,75% nos relataram que os quartos são pequenos, 71,50% que a sala é pequena e 88,75% que a cozinha é pequena. Em seguida, investigamos a insatisfação dos moradores em relação à falta de espaço para lazer dentro das unidades, sendo 38,75% dos moradores insatisfeitos com essa limitação, nesse sentido, 40% relataram a falta de espaço para reunir com a família. Nessa continuidade, pesquisamos o impacto quanto ao número de cômodos, em que 73,75% dos moradores nos relataram insatisfação em relação a quantidade de quartos e 66,25% afirmaram que um único banheiro na unidade é insuficiente (Figura 6).

Posto isso, foi questionado aos moradores se eles haviam percebido um aumento (em kWh) do consumo energético nos últimos tempos, assim, em 77,5% das unidades esse aumento foi relatado (Figura 6).

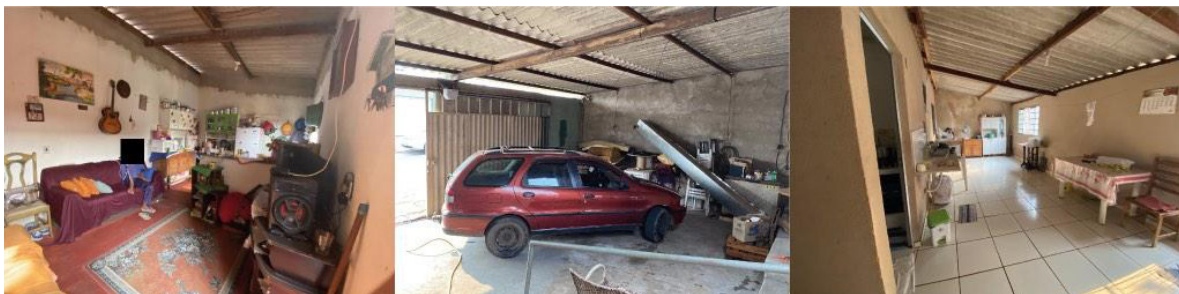
FIGURA 7 – Unidades Habitacionais, estudo de caso.

A insatisfação dos moradores com o dimensionamento dos ambientes, a ausência de espaço para atividades recreativas e até mesmo confraternização familiar, sinaliza a demanda das ampliações. Dessa forma, vimos um grande percentual de unidades ampliadas/reformadas que, ainda assim, apresentam problemas sistemáticos em relação à qualidade do ambiente construído. Infelizmente, a prática da autoconstrução é comum, a maioria das intervenções sequer contam com uma assessoria técnica qualificada, tanto para projetos como execução. Martins (2022), em consonância com o presente trabalho, indica que uma parcela significativa das moradias são adaptadas para a realização de alguma forma de trabalho em casa (11,43%). A figura abaixo (Figura 7) apresenta imagens internas de algumas dessas unidades habitacionais e suas ampliações.

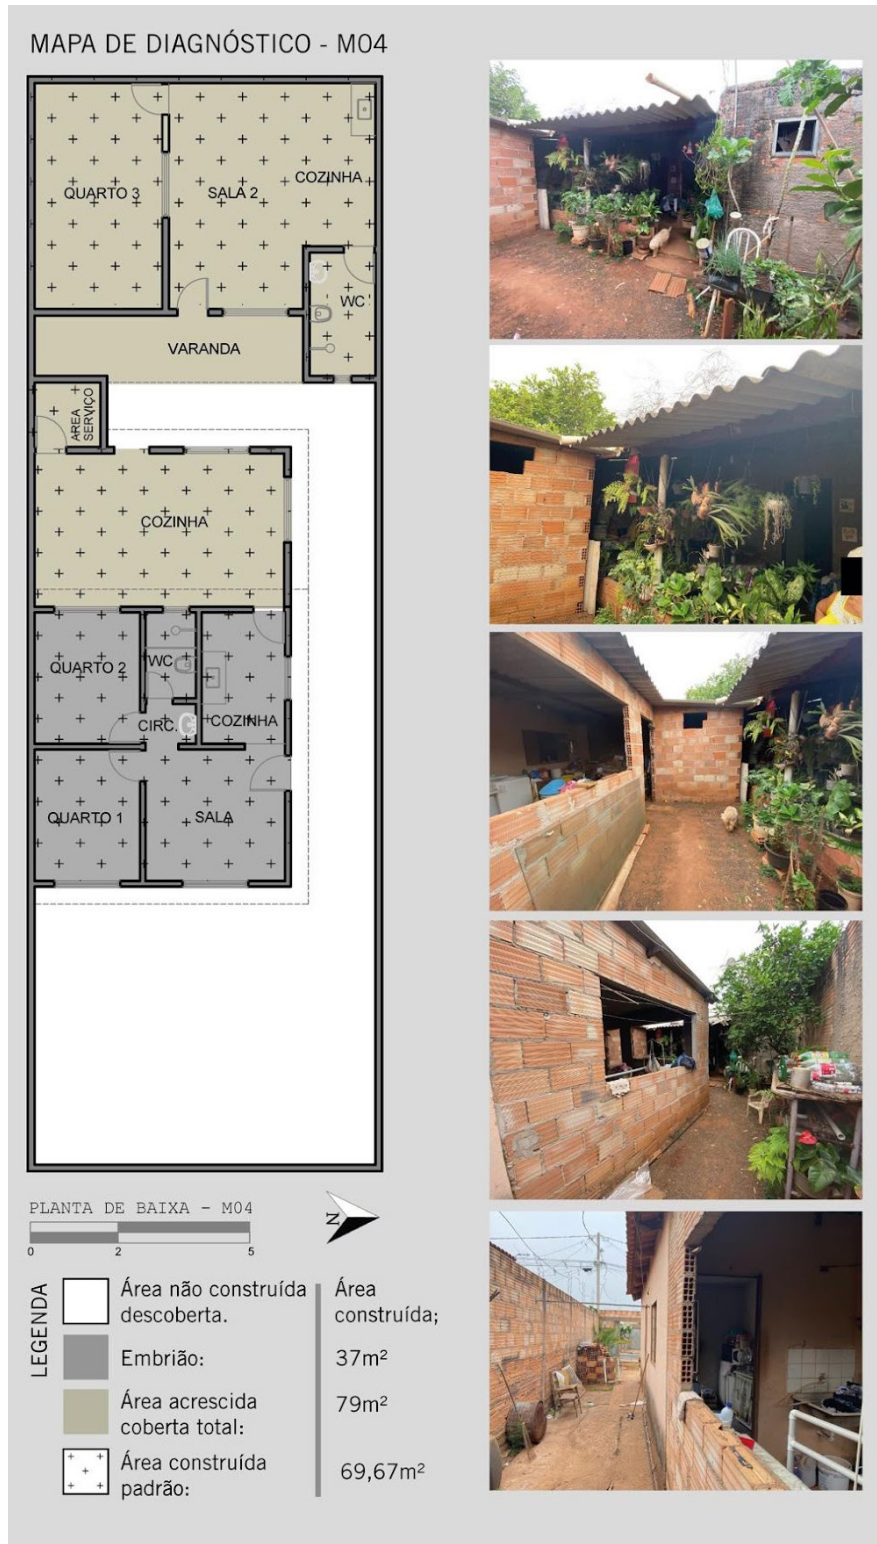
FIGURA 9 – Mapa de Diagnóstico (parte 1).

Logo abaixo, apresentamos os resultados (mapa de diagnóstico) de uma unidade (amostra M4) que possui ampliações causadoras de maior consumo energético. Nas Figuras 9 e 10, são apresentadas informações gráficas como fotos da unidade, gráfico de consumo energético e um diagnóstico de forma textual da amostra.

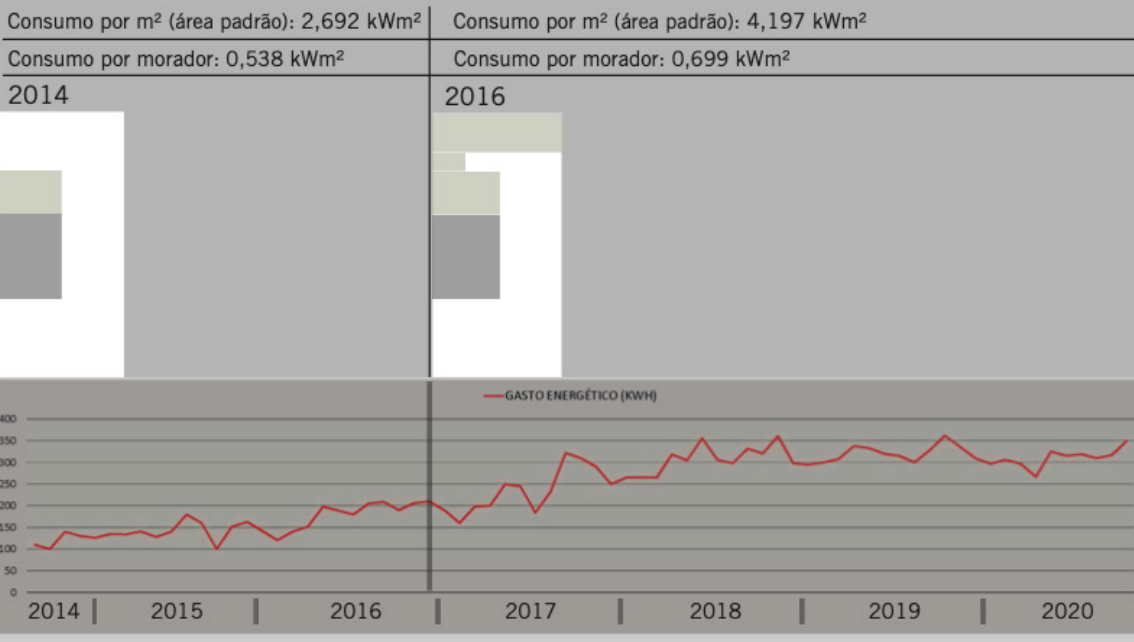
Foi percebido no histórico de gasto energético um aumento considerável em 2017, apesar da oscilação acredita-se que o maior valor é decorrente da necessidade do uso de iluminação artificial durante o dia na edícula construída em 2016 e no quarto 02 em função da ampliação da varanda em 2014. Verificado também um aumento considerável no consumo (kW) por metro quadrado.

FIGURA 10 – Mapa de Diagnóstico (parte 2).
