GABRIELA SOUZA RIBEIRO, LAURA BEZERRA MARTINS E CIRCE MARIA GAMA MONTEIRO

O desafio da acessibilidade física diante da sacralização do Patrimônio Histórico e Cultural

*The challenge of physical accessibility on the
sacralization of Historic and Cultural Heritage*

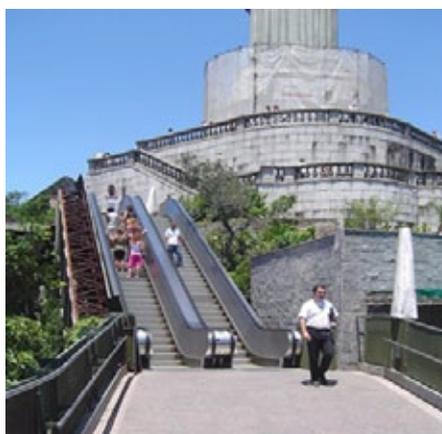
FIGURA 1

A figura [1] mostra as escadas rolantes em harmonia com o conjunto, não o descaracterizando, nem interferindo na paisagem. Foram instaladas 4 escadas rolantes, 2 para a subida e 2 para a descida. Elas têm 16m de comprimento, 30° de inclinação, com degraus com 80cm de largura, 50cm de profundidade e 13,5cm de altura, com velocidade de 0,5 m/s. Cada dupla de escadas vence um desnível de 6m e é interligada por passarelas que conduzem os visitantes ao monumento. O tamanho dos degraus e a velocidade da escada permitem que a mesma seja utilizada, com segurança, por pessoas em cadeiras de rodas.

Escadas rolantes para facilitar acesso ao monumento do Cristo Redentor.

Vale ressaltar que as intervenções com vistas à acessibilidade física realizadas no monumento do Cristo Redentor, no que diz respeito às escadas rolantes, requer a presença de profissionais treinados para condução de pessoas usuárias de cadeiras de rodas. De fato, não se configura como a solução ideal, já que a autonomia dessas pessoas não foi considerada em sua plenitude. Ainda assim, segundo Projeto Cristo Redentor (2008), com a conclusão das obras, houve um crescimento no número de visitantes com dificuldades de locomoção.

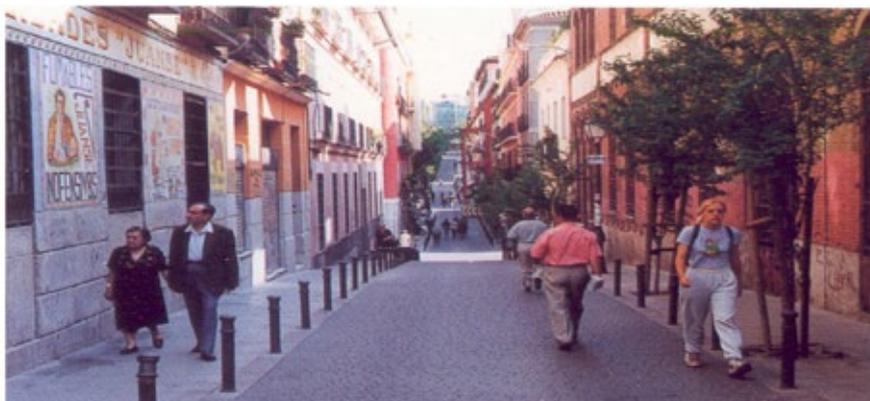
FIGURA 2

Entre as ações realizadas, destaca-se a preferência dada ao pedestre frente aos veículos. Nas ruas com 7m de largura, o estacionamento de veículos foi eliminado, nivelando a calçada ao mesmo patamar da rua, sendo definidas e separadas pela diferença de materiais de revestimento na pavimentação e por fradinhos alinhados na mesma direção, que protegem a área de circulação aos pedestres [figura 2]. Os pedestres podem se deslocar sem se preocuparem com a necessidade de transpor ruas e calçadas em níveis distintos.

Eliminação de barreiras na transposição entre ruas e calçadas no entorno à Plaza del Dos de Maio, em Madri.

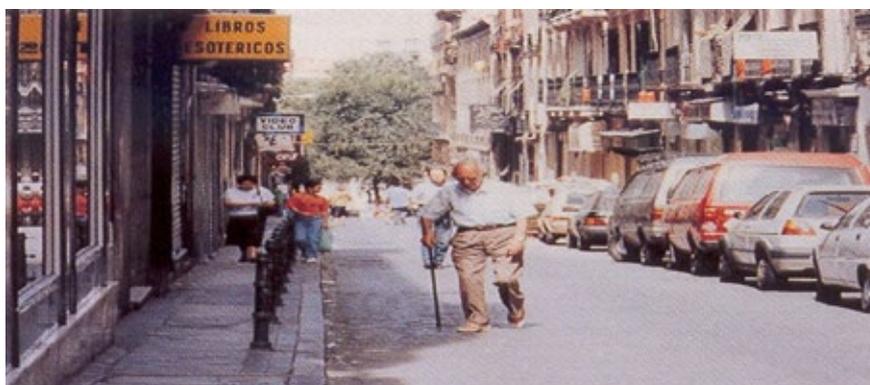
FIGURA 3

No caso das ruas com 10m de largura, o estacionamento foi organizado em fila indiana, alinhado na mesma direção do mobiliário urbano, que foi deslocado das calçadas para as vias, permitindo que as primeiras fossem desobstruídas e permitissem a circulação dos pedestres com mais facilidade. A figura [3] mostra como eram as calçadas antes da intervenção, ilustrando que a disposição do mobiliário urbano e a pavimentação das calçadas com material de revestimento irregular dificultavam o deslocamento das pessoas pelas mesmas.

Estado anterior à intervenção.

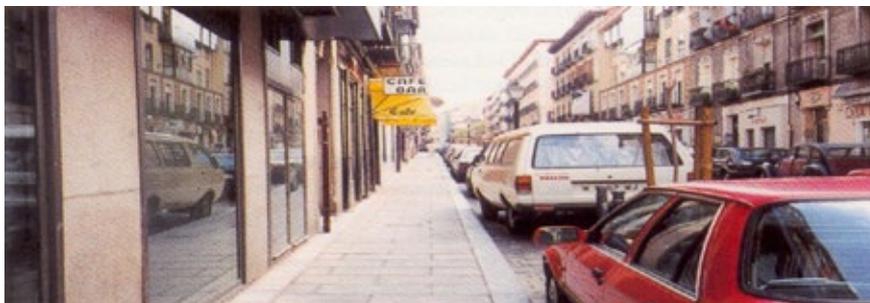
FIGURA 4

As próximas figuras [4 e 5] demonstram as melhorias obtidas após intervenção na área. A partir da figura [4], percebe-se a calçada desobstruída que, aliada à substituição do material de revestimento dos pisos, facilita o deslocamento dos pedestres. Enquanto a figura [5] mostra o detalhe do mobiliário urbano alinhado na mesma direção do local destinado ao estacionamento de veículos, auxiliando, inclusive, na demarcação deste espaço.

Calçada desobstruída.

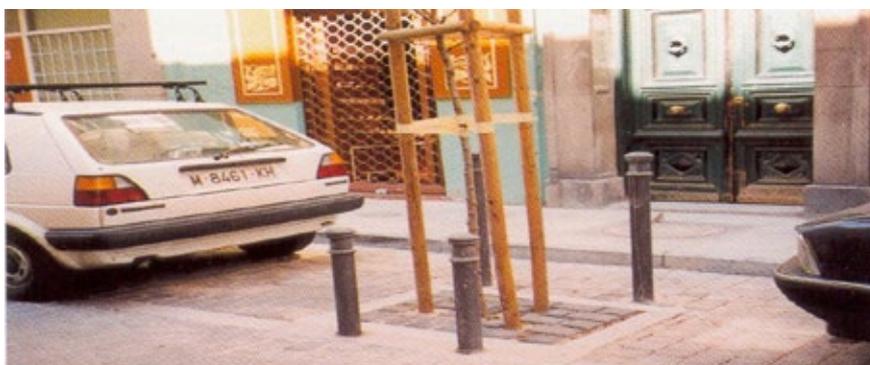
FIGURA 5

Mobiliário urbano reorganizado.

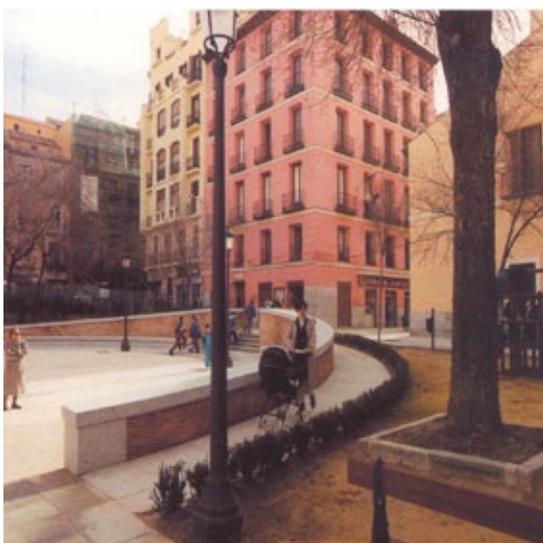
FIGURA 6

Conforme Ubierna (1996), as transformações realizadas na Plaza del Dos de Mayo foram de cunho não apenas formal, mas qualitativo, optou-se por ações mais discretas, integrando a acessibilidade física ao conjunto, não deixando, entretanto, de serem eficientes. Entre as melhorias, destaca-se a harmonia entre níveis diferentes de pavimentos, vinculados mediante suave caminho ao longo da rampa. Esta garante tanto acessibilidade e livre circulação de qualquer pessoa, como a criação de um espaço mais acolhedor e equilibrado, estabelecendo diálogo entre o centro da praça e seu perímetro [figura 6].

Plaza del Dos de Mayo:
rampa integrada.

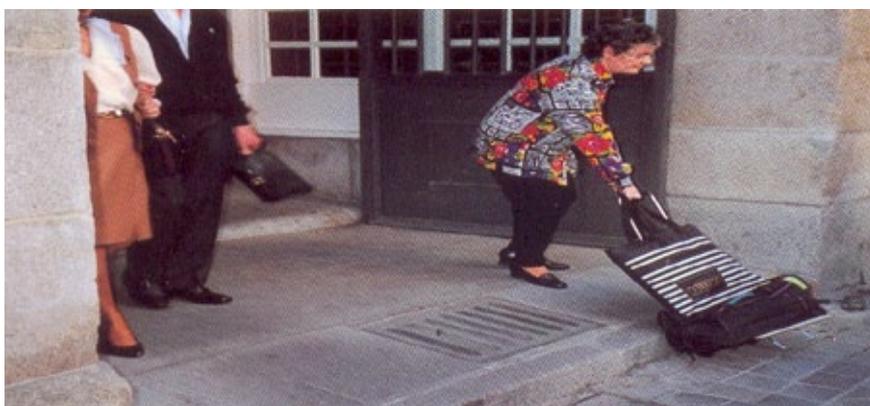
FIGURA 7

Ainda em Madri, o entorno da Plaza Mayor, situada em Arrabal, uma zona de comércio e lazer e de alto interesse turístico, também sofreu intervenções de revitalização que contemplaram a acessibilidade física (UBIERNA, 1996). Entre as quais, destaca-se a eliminação de barreiras na Rua del Arco del Triunfo, ruela coberta que se comunica com a Plaza Mayor. Foram eliminados degraus que existiam e que dificultavam a circulação de pedestres, não apenas daqueles com deficiência, mas também de idosos, pessoas com crianças de colo, com carrinhos de bebê, transportando cargas, etc. A figura [7] mostra a situação antes da intervenção.

Desníveis e design inapropriado de grelha.

Além dos degraus, outra barreira antes presente no local era o design inadequado das grelhas para escoamento pluvial, que da maneira apresentada na figura [7] aumenta o risco de quedas, a partir do engate de rodinhas de cadeiras de rodas nos vãos, por exemplo.

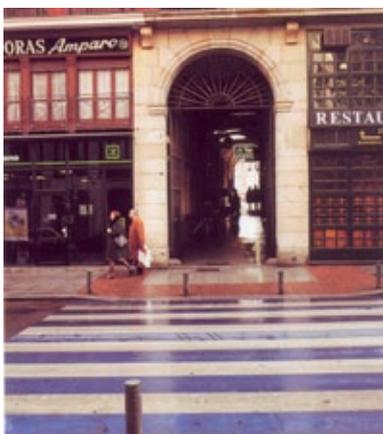
FIGURA 8

Para proporcionar aos usuários rota acessível, os degraus foram eliminados pelo rebaixamento da calçada em frente à faixa de pedestres e substituíram-se as grelhas para escoar água por outras com design adequado, permitindo que o itinerário faixa de pedestres, Rua del Arco de Triunfo e Plaza Mayor fosse seguro e acessível a todos. A figura [8] traz as melhorias alcançadas com a intervenção, a partir da qual é possível perceber a rota acessível.

Itinerário acessível.

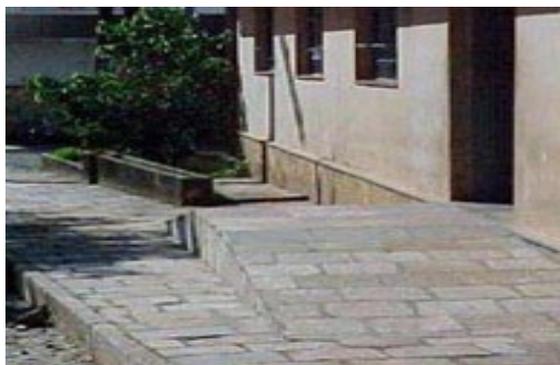
FIGURA 9

Pode-se afirmar que o projeto foi um marco na questão da acessibilidade física em sítios históricos brasileiros por procurar promover o acesso irrestrito das pessoas, envolvendo toda a comunidade na solução deste desafio. Porém, alguns de seus resultados são questionáveis. Num projeto que visava a autonomia de pessoas com restrição de mobilidade, não foram consideradas facilidades como corrimãos e guarda-corpos; a instalação de algumas rampas mal executadas e/ou mal projetadas obrigam que as pessoas, principalmente as usuárias de cadeira de rodas, utilizem a rampa, mesmo sem intenção de acessar o prédio, como demonstra a figura [9].

Situação posterior à intervenção na Prefeitura Municipal de Pirenópolis/GO: rampa torna-se uma barreira ao longo da calçada.

Ao compará-la à figura [10] (mesma edificação, antes da intervenção), percebe-se que, ainda que fosse difícil acessar o prédio da prefeitura em função da barreira imposta, a calçada estava desobstruída para a passagem de pedestres, com ou sem dificuldades de locomoção. Este é um exemplo de que, ao adequar espaços ponderando a acessibilidade, as intervenções devem ser projetadas pensando no design universal, facilitando a vida de todos e não apenas de um grupo.
